# Lote 1 - Rota: Padre Pedro Pinto

| Diagnóstico da Calçada | Qualidade do Serviço | |
| Endereço: Rua Padre Pedro Pinto, 5601 | 24 | E |
| Data do Registro: 13/11/2019 13:19:56 | | |

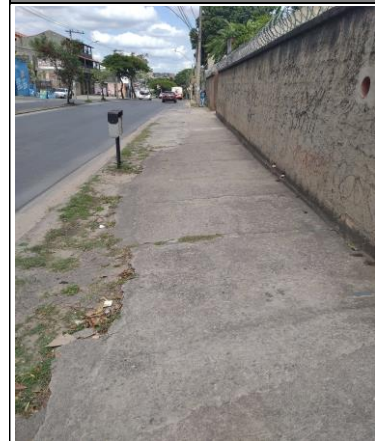
## Foto Geral

| ID | Itens Avaliados | Respostas | Nota |
|---|---|---|---|
| P_4 | Existência de Buracos ? | Muitos | 0 |
| P_5 | Condições Gerais do Piso e meio-fio da calçada ? | Péssimo | 0 |
| P_6 | Presença de desníveis ? | Médio | 3 |
| P_16 | Classificação geral da calçada pelo pesquisador. | Ruim | 0 |

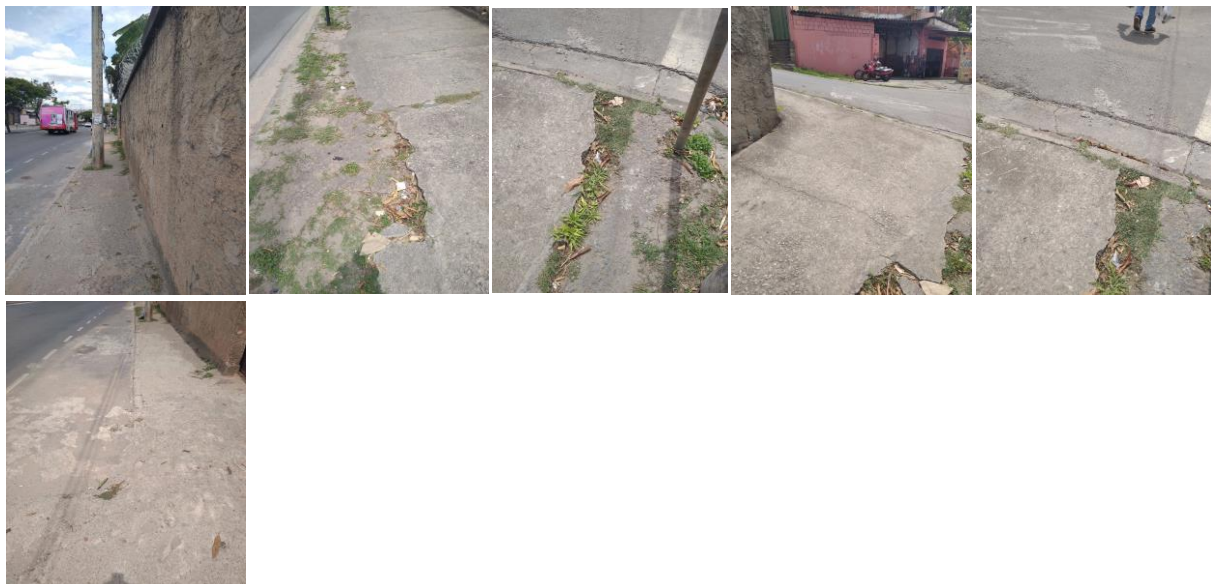
## Fotos Complementares - Detalhes do Passeio

| ID | Itens Avaliados | Respostas | Nota |
|---|---|---|---|
| P_2 | Qual a largura livre do Passeio ? | Abaixo 0.80 m | 1 |
| P_7 | Tem rebaixamento de calçada para Pedestre ? | Não, mas deveria ter. | 0 |
| P_9 | A calçada Possui Rebaixamento de Veículos correto ? | Não | 0 |
| P_11 | O Passeio está no padrão da SMPU ? | Não | 0 |
