# Lote 1 - Rota: Noroeste

**FRATAR**  
ENGENHARIA CONSULTIVA

| Diagnóstico da Calçada | Qualidade do Serviço | |
| Endereço: Av. Brigadeiro Eduardo Gomes, 840 | 62 | C |

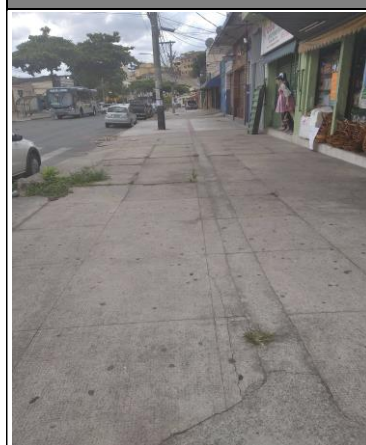
## Foto Geral

| ID | Itens Avaliados | Respostas | Nota |
|---|---|---|---|
| P_4 | Existência de Buracos ? | Poucos | 5 |
| P_5 | Condições Gerais do Piso e meio-fio da calçada ? | Regular | 5 |
| P_16 | Classificação geral da calçada pelo pesquisador. | Regular | 5 |

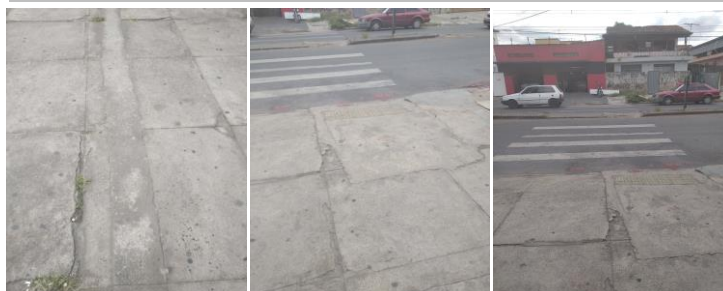
## Fotos Complementares - Detalhes do Passeio

| ID | Itens Avaliados | Respostas | Nota |
|---|---|---|---|
| P_7_1_2 | Se for do Tipo 1, O rebaixo tem abas conforme a norma ? | Não | -1 |
| P_7_3 | O rebaixo possui piso tátil ? | Tem só piso de alerta | -1 |
| P_7_3_1 | O piso tátil de alerta e direcional do rebaixo está conforme a norma ? | Não | -1 |
