# Lote 1 - Rota: Padre Pedro Pinto

**FRATAR**  
ENGENHARIA CONSULTIVA

| Diagnóstico da Calçada | Qualidade do Serviço | |
| Endereço: Rua Padre Pedro Pinto, 1015 | 65 | C |

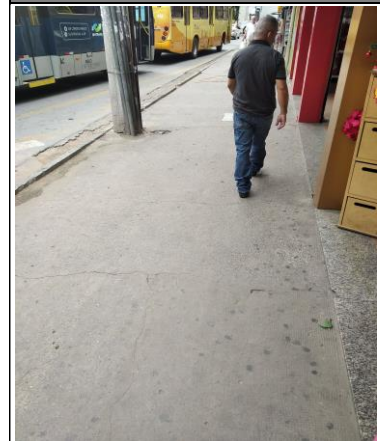
## Foto Geral

| ID | Itens Avaliados | Respostas | Nota |
|---|---|---|---|
| P_4 | Existência de Buracos ? | Poucos | 5 |
| P_5 | Condições Gerais do Piso e meio-fio da calçada ? | Regular | 5 |
| P_16 | Classificação geral da calçada pelo pesquisador. | Regular | 5 |
