# Lote 1 - Rota: Padre Pedro Pinto

**FRATAR**  
ENGENHARIA CONSULTIVA

| Diagnóstico da Calçada | Qualidade do Serviço | |
| Endereço: Rua Padre Pedro Pinto, 6440 | 75 | B |

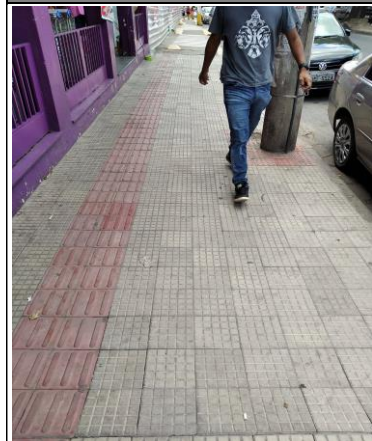
## Foto Geral

| ID | Itens Avaliados | Respostas | Nota |
|---|---|---|---|
| P_5 | Condições Gerais do Piso e meio-fio da calçada ? | Ótimo(a) | 10 |
| P_11 | O Passeio está no padrão da SMPU ? | Não | 0 |
| P_16 | Classificação geral da calçada pelo pesquisador. | Regular | 5 |

| ID | Itens Avaliados | Respostas | Nota |
|---|---|---|---|
| P_8_1 | O piso tátil está no eixo da faixa livre ? | Não | 0 |
| P_8_2 | Se tem uma leve mudança de direção está conforme a norma ? | Não | 0 |
