## Lote 4 - Rota: Contorno

| Diagnóstico da Calçada | Qualidade do Serviço | |
| Endereço: Av.Contorno, 1884 | 75 | B |

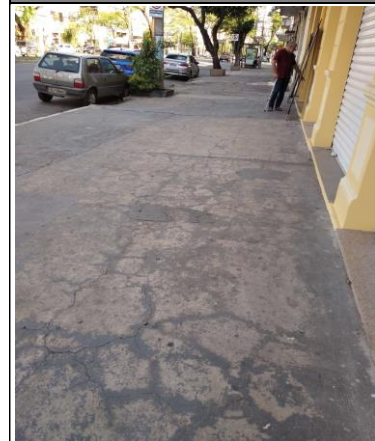
Foto Geral

| ID | Itens Avaliados | Respostas | Nota |
|---|---|---|---|
| P_4 | Existência de Buracos ? | Poucos | 5 |
| P_5 | Condições Gerais do Piso e meio-fio da calçada ? | Regular | 5 |
| P_16 | Classificação geral da calçada pelo pesquisador. | Regular | 5 |
