| Diagnóstico da Calçada | Qualidade do Serviço | |
| Endereço: Rua Rio Grande do Norte, 1037 | 70 | C |
| Num. Lote CTM: 10129200180 | | |

# Lote 5 - Rota: Afonso Pena

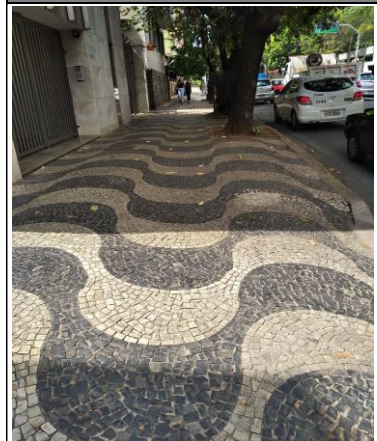
Foto Geral

| ID | Itens Avaliados | Respostas | Nota |
|---|---|---|---|
| P_16 | Classificação geral da calçada pelo pesquisador. | Regular | 5 |

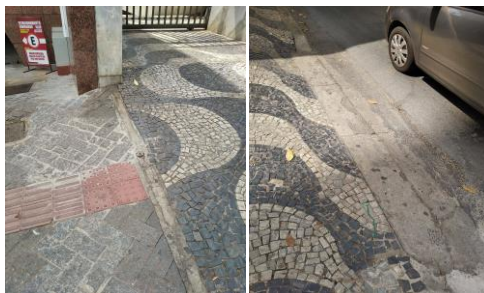
Fotos Complementares - Detalhes do Passeio

| ID | Itens Avaliados | Respostas | Nota |
|---|---|---|---|
| P_6 | Presença de desníveis ? | Leve | 7 |
| P_9 | A calçada Possui Rebaixamento de Veículos correto ? | Não | 0 |
| P_11 | O Passeio está no padrão da SMPU ? | Não | 0 |
