# Lote 1 - Rota: Carlos Luz

| Diagnóstico da Calçada | Qualidade do Serviço | |
| Endereço: Rua Monteiro Lobato, 20 | 76 | B |
| Data do Registro: 28/10/2019 11:39:26 | | |

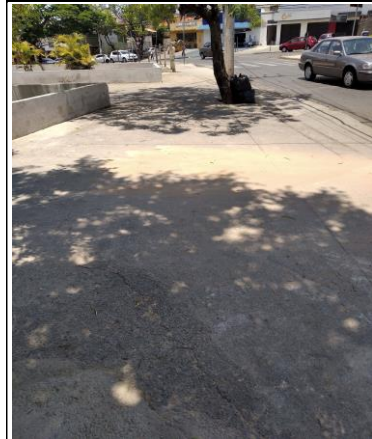
## Foto Geral

| ID | Itens Avaliados | Respostas | Nota |
|---|---|---|---|
| P_5 | Condições Gerais do Piso e meio-fio da calçada ? | Regular | 5 |
| P_11 | O Passeio está no padrão da SMPU ? | Não | 0 |
| P_16 | Classificação geral da calçada pelo pesquisador. | Regular | 5 |
