## Lote 4 - Rota: Contorno

| Diagnóstico da Calçada | Qualidade do Serviço | |
| Endereço: Av.Contorno, 2326 | 55 | C |
| Data do Registro: 04/11/2019 14:24:55 | | |

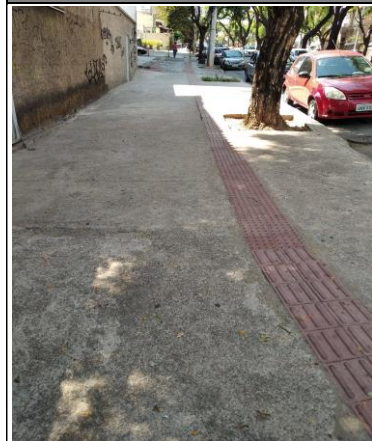
### Foto Geral

| ID | Itens Avaliados | Respostas | Nota |
|---|---|---|---|
| P_5 | Condições Gerais do Piso e meio-fio da calçada ? | Regular | 5 |
| P_6 | Presença de desníveis ? | Severo | 0 |
| P_9 | A calçada Possui Rebaixamento de Veículos correto ? | Não | 0 |
| P_11 | O Passeio está no padrão da SMPU ? | Não | 0 |
| P_13 | Existe algum dispositivo de Drenagem sobre a calçada ? | Sim | 0 |
| P_16 | Classificação geral da calçada pelo pesquisador. | Ruim | 0 |
