## Lote 4 - Rota: Raja Gabágia

**FRATAR**  
ENGENHARIA CONSULTIVA

| Diagnóstico da Calçada | Qualidade do Serviço | |
| Endereço: Av. Raja Gabágia, 2105 | 70 | C |

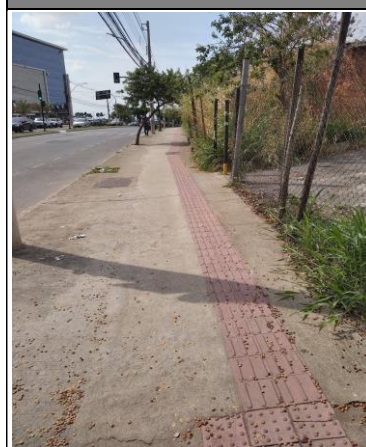
Foto Geral

| ID | Itens Avaliados | Respostas | Nota |
|---|---|---|---|
| P_5 | Condições Gerais do Piso e meio-fio da calçada ? | Regular | 5 |
| P_16 | Classificação geral da calçada pelo pesquisador. | Regular | 5 |

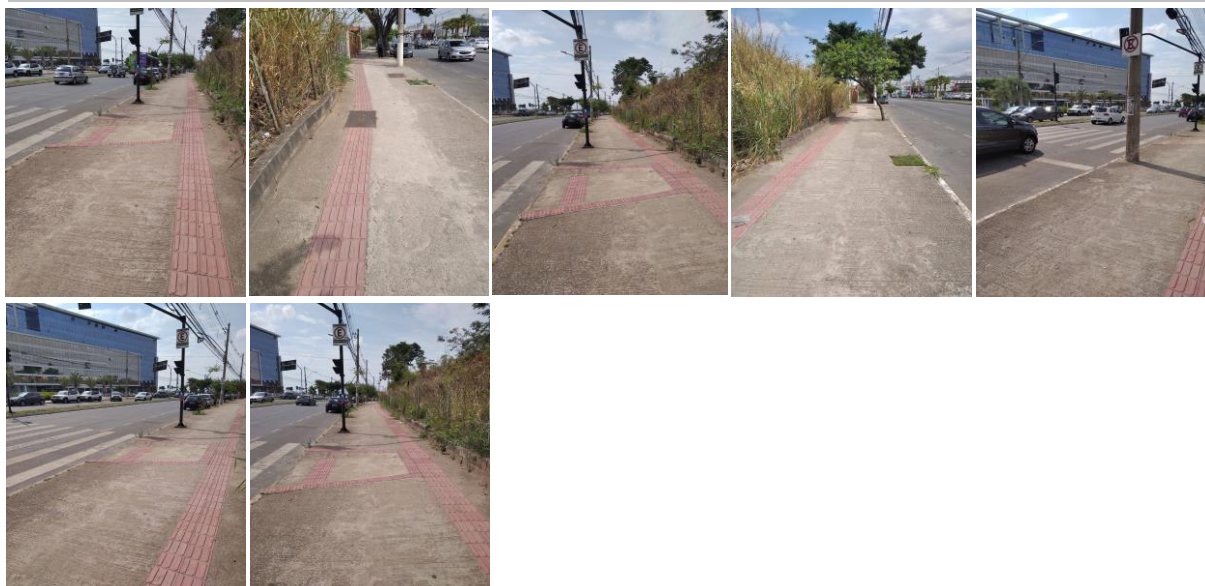
Fotos Complementares - Detalhes do Passeio

| ID | Itens Avaliados | Respostas | Nota |
|---|---|---|---|
| P_7_1_1 | Se for do Tipo 1, Passeio possui largura livre de 1,2 m ? | Não | -3 |
| P_7_1_2 | Se for do Tipo 1, O rebaixo tem abas conforme a norma ? | Não | -1 |
| P_7_3 | O rebaixo possui piso tátil ? | Tem só piso de alerta | -1 |
| P_8_1 | O piso tátil está no eixo da faixa livre ? | Não | 0 |
