| Diagnóstico da Calçada | Qualidade do Serviço | |
| Endereço: Av. Augusto de Lima, 1289 | 73 | B |
| Data do Registro: 07/11/2019 07:48:50 | | |
| Num. Lote CTM: 10308300275 | | |

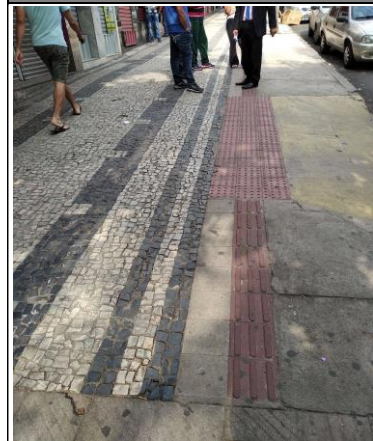
Foto Geral

| ID | Itens Avaliados | Respostas | Nota |
|---|---|---|---|
| P_4 | Existência de Buracos ? | Poucos | 5 |
| P_5 | Condições Gerais do Piso e meio-fio da calçada ? | Regular | 5 |
| P_16 | Classificação geral da calçada pelo pesquisador. | Regular | 5 |
