# Lote 1 - Rota: Noroeste

**FRATAR**  
ENGENHARIA CONSULTIVA

| Diagnóstico da Calçada | Qualidade do Serviço | |
| Endereço: Av. Brigadeiro Eduardo Gomes, 2220 | 68 | C |

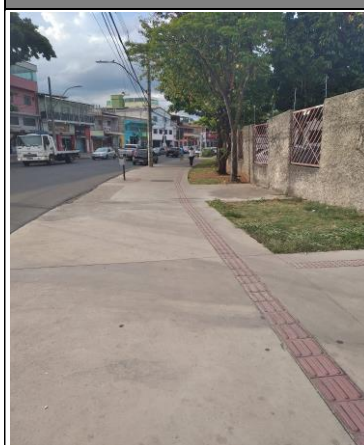
## Foto Geral

| ID | Itens Avaliados | Respostas | Nota |
|---|---|---|---|
| P_4 | Existência de Buracos ? | Poucos | 5 |
| P_9 | A calçada Possui Rebaixamento de Veículos correto ? | N.A | 0 |
| P_11 | O Passeio está no padrão da SMPU ? | Não | 0 |
| P_16 | Classificação geral da calçada pelo pesquisador. | Regular | 5 |

| ID | Itens Avaliados | Respostas | Nota |
|---|---|---|---|
| P_7_1_2 | Se for do Tipo 1, O rebaixo tem abas conforme a norma ? | Não | -1 |
| P_7_3_1 | O piso tátil de alerta e direcional do rebaixo está conforme a norma ? | Não | -1 |
| P_8_1 | O piso tátil está no eixo da faixa livre ? | Não | 0 |

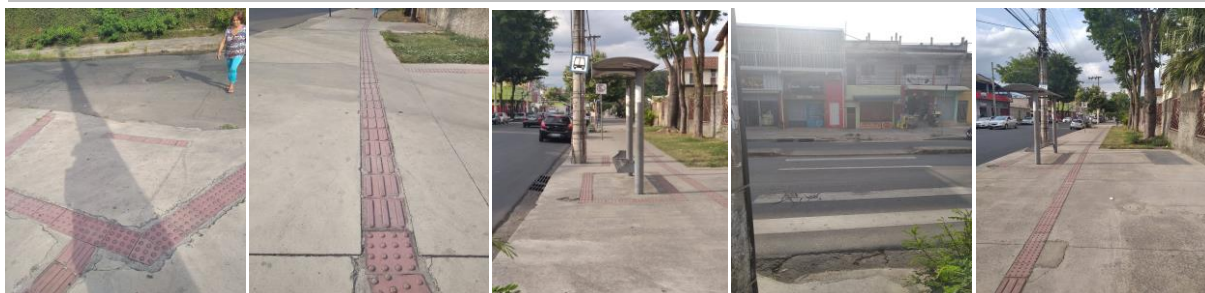
## Fotos Complementares - Detalhes do Passeio

| ID | Itens Avaliados | Respostas | Nota |
|---|---|---|---|
| P_8_6 | Tem piso tátil em pontos de ônibus conforme a norma? | Não | 0 |
