# Lote 3 - Rota: Augusto de Lima

**FRATAR**  
ENGENHARIA CONSULTIVA

| Diagnóstico da Calçada | Qualidade do Serviço | |
| Endereço: Av. Augusto de Lima, 1913 | 47 | D |

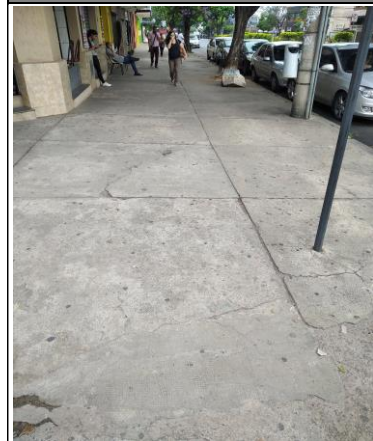
## Foto Geral

| ID | Itens Avaliados | Respostas | Nota |
|---|---|---|---|
| P_4 | Existência de Buracos ? | Muitos | 0 |
| P_5 | Condições Gerais do Piso e meio-fio da calçada ? | Regular | 5 |
| P_16 | Classificação geral da calçada pelo pesquisador. | Ruim | 0 |

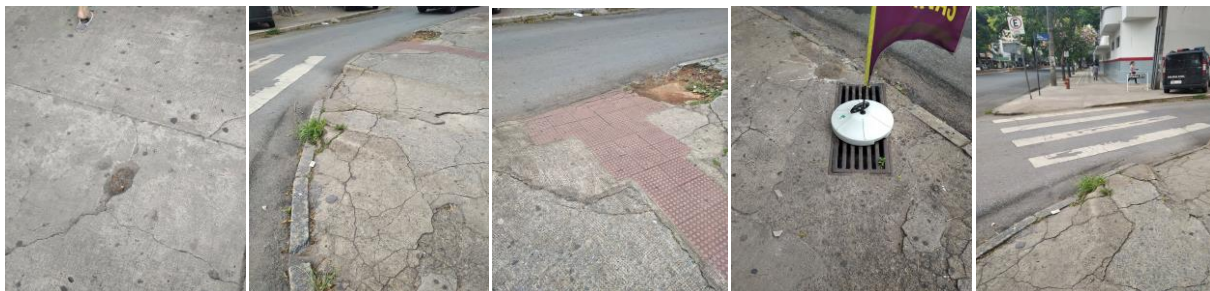
## Fotos Complementares - Detalhes do Passeio

| ID | Itens Avaliados | Respostas | Nota |
|---|---|---|---|
| P_7_1_2 | Se for do Tipo 1, O rebaixo tem abas conforme a norma ? | Não | -1 |
| P_7_3 | O rebaixo possui piso tátil ? | Tem só piso de alerta | -1 |
| P_7_3_1 | O piso tátil de alerta e direcional do rebaixo está conforme a norma ? | Não | -1 |
| P_13_2 | Dispositivo de Drenagem oferece risco para caminamento seguro de pedestre? | Sim | -5 |
