| Diagnóstico da Calçada | Qualidade do Serviço | |
| Endereço: Rua Professor Moraes, 22 | 28 | E |
| Data do Registro: 14/11/2019 08:43:01 | | |
| Num. Lote CTM: 10143800390 | | |

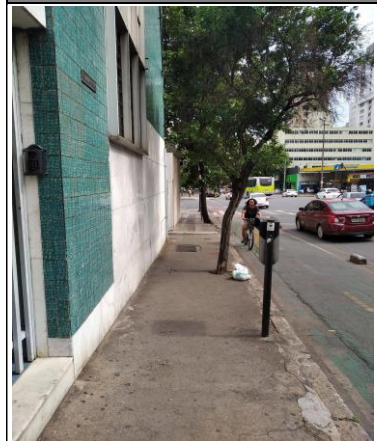
Foto Geral

| ID | Itens Avaliados | Respostas | Nota |
|---|---|---|---|
| P_4 | Existência de Buracos ? | Muitos | 0 |
| P_5 | Condições Gerais do Piso e meio-fio da calçada ? | Péssimo | 0 |
| P_6 | Presença de desníveis ? | Severo | 0 |
| P_16 | Classificação geral da calçada pelo pesquisador. | Ruim | 0 |

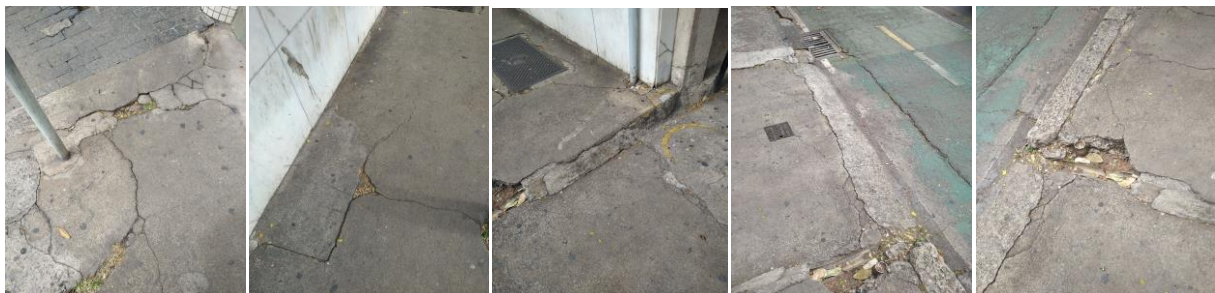
Fotos Complementares - Detalhes do Passeio

| ID | Itens Avaliados | Respostas | Nota |
|---|---|---|---|
| P_13_1 | Dispositivo de Drenagem está devidamente instalado e bem conservado? | Não | -3 |
| P_13_2 | Dispositivo de Drenagem oferece risco para caminhada seguro de pedestre? | Sim | -5 |
