## Lote 3 - Rota: Antônio Carlos II

| Diagnóstico da Calçada | Qualidade do Serviço | |
| Endereço: Av. Portugal, 1480 | 50 | D |
| Data do Registro: 16/11/2019 11:31:23 | | |

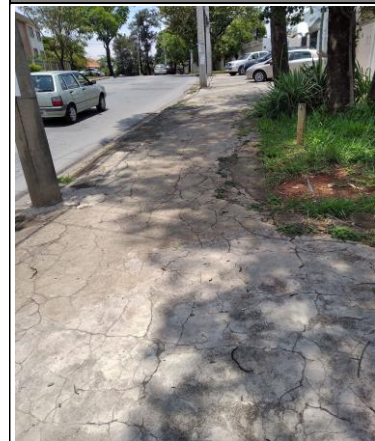
Foto Geral

| ID | Itens Avaliados | Respostas | Nota |
|---|---|---|---|
| P_4 | Existência de Buracos ? | Muitos | 0 |
| P_5 | Condições Gerais do Piso e meio-fio da calçada ? | Péssimo | 0 |
| P_16 | Classificação geral da calçada pelo pesquisador. | Ruim | 0 |
