# Lote 1 - Rota: Padre Pedro Pinto

**FRATAR**  
ENGENHARIA CONSULTIVA

| Diagnóstico da Calçada | Qualidade do Serviço | |
| Endereço: Rua Padre Pedro Pinto, 2872 | 67 | C |

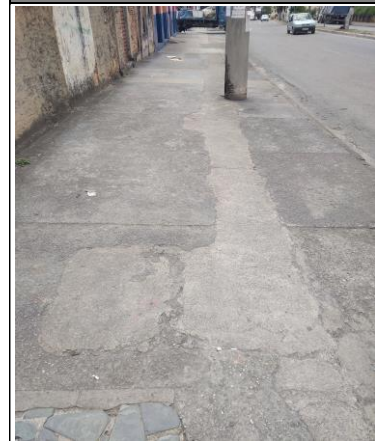
## Foto Geral

| ID | Itens Avaliados | Respostas | Nota |
|---|---|---|---|
| P_5 | Condições Gerais do Piso e meio-fio da calçada ? | Regular | 5 |
| P_6 | Presença de desníveis ? | Leve | 7 |
| P_16 | Classificação geral da calçada pelo pesquisador. | Regular | 5 |
