| Diagnóstico da Calçada | Qualidade do Serviço | |
| Endereço: Av. Portugal, 3200 | 52 | C |
| Data do Registro: 16/11/2019 13:22:20 | | |
| Num. Lote CTM: 200008400465 | | |

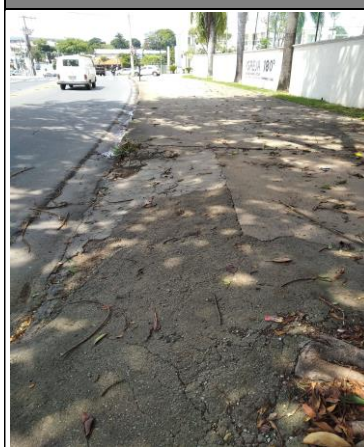
Foto Geral

| ID | Itens Avaliados | Respostas | Nota |
|---|---|---|---|
| P_5 | Condições Gerais do Piso e meio-fio da calçada ? | Péssimo | 0 |
| P_16 | Classificação geral da calçada pelo pesquisador. | Ruim | 0 |

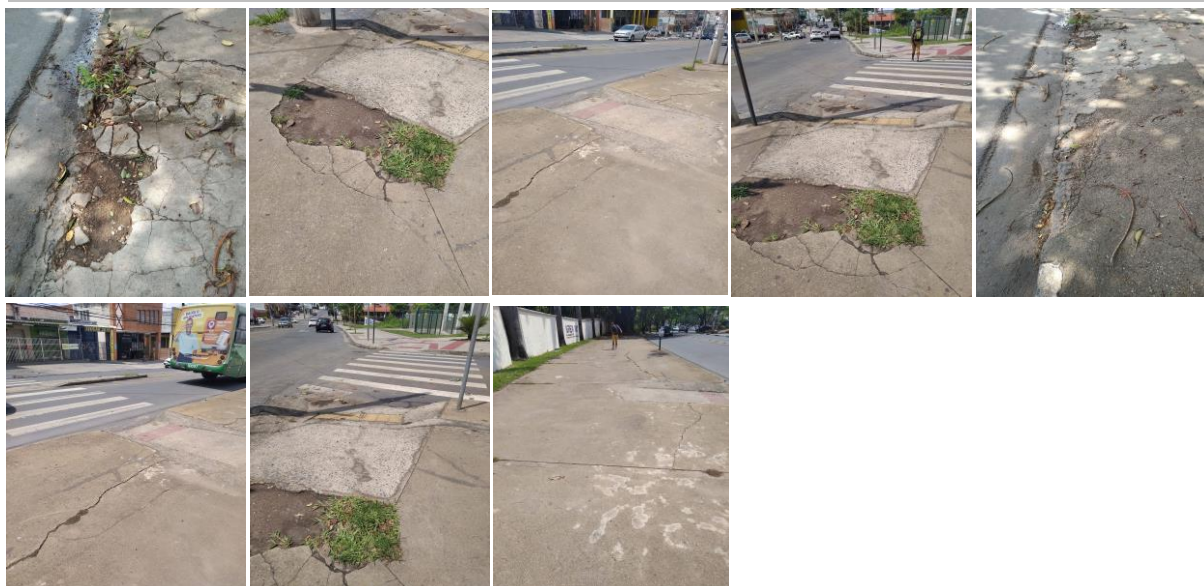
Fotos Complementares - Detalhes do Passeio

| ID | Itens Avaliados | Respostas | Nota |
|---|---|---|---|
| P_4 | Existência de Buracos ? | Poucos | 5 |
| P_9 | A calçada Possui Rebaixamento de Veículos correto ? | Não | 0 |

| ID | Itens Avaliados | Respostas | Nota |
|---|---|---|---|
| P_7_1_2 | Se for do Tipo 1, O rebaixo tem abas conforme a norma ? | Não | -1 |
| P_7_3 | O rebaixo possui piso tátil ? | Tem só piso de alerta | -1 |
| P_7_3_1 | O piso tátil de alerta e direcional do rebaixo está conforme a norma ? | Não | -1 |
