# Lote 4 - Rota: Raja Gabágia

| Diagnóstico da Calçada | Qualidade do Serviço | |
| Endereço: Av. Raja Gabágia, 2000 | 83 | B |
| Num. Lote CTM: 90964600430 | | |

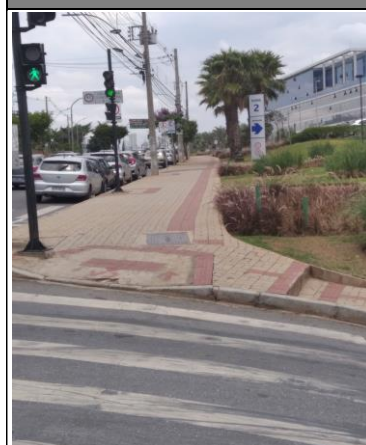
## Foto Geral

| ID | Itens Avaliados | Respostas | Nota |
|---|---|---|---|
| P_4 | Existência de Buracos ? | Poucos | 5 |
| P_16 | Classificação geral da calçada pelo pesquisador. | Regular | 5 |

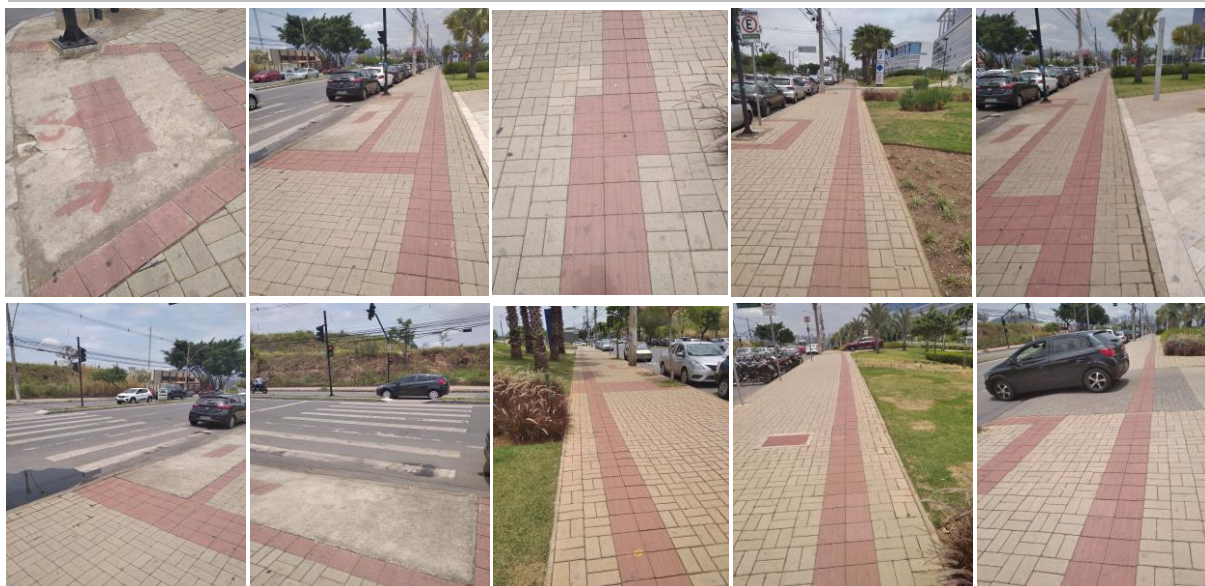
## Fotos Complementares - Detalhes do Passeio

| ID | Itens Avaliados | Respostas | Nota |
|---|---|---|---|
| P_7 | Tem rebaixamento de calçada para Pedestre ? | Sim | 8 |
| P_8 | Possui piso tátil ao longo da Calçada ? | Sim | - |

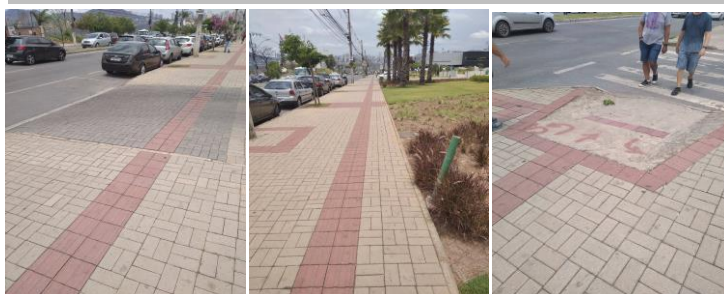
### Fotos Complementares - Detalhes do Passeio

| ID | Itens Avaliados | Respostas | Nota |
|---|---|---|---|
| P_7_1_2 | Se for do Tipo 1, O rebaixo tem abas conforme a norma ? | Não | -1 |
| P_7_3 | O rebaixo possui piso tátil ? | Tem só piso de alerta | -1 |
| P_8_1 | O piso tátil está no eixo da faixa livre ? | Não | 0 |
