## Lote 4 - Rota: Raja Gabágia

**FRATAR**  
ENGENHARIA CONSULTIVA

| Diagnóstico da Calçada | Qualidade do Serviço | |
| Endereço: Av. Olegário Maciel, 2124 | 63 | C |

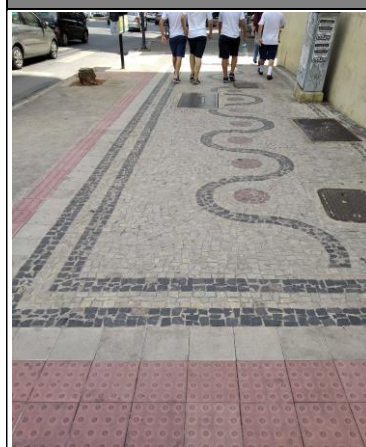
### Foto Geral

| ID | Itens Avaliados | Respostas | Nota |
|---|---|---|---|
| P_5 | Condições Gerais do Piso e meio-fio da calçada ? | Ótimo(a) | 10 |
| P_7 | Tem rebaixamento de calçada para Pedestre ? | Não, mas deveria ter. | 0 |
| P_9 | A calçada Possui Rebaixamento de Veículos correto ? | Não | 0 |
| P_11 | O Passeio está no padrão da SMPU ? | Não | 0 |
| P_16 | Classificação geral da calçada pelo pesquisador. | Regular | 5 |

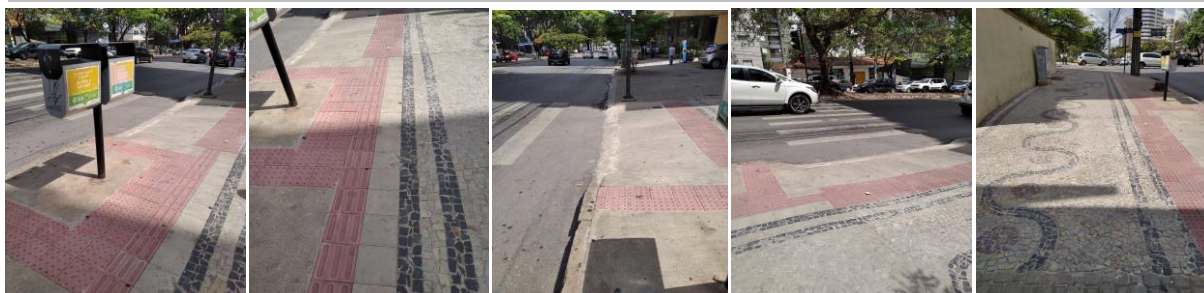
### Fotos Complementares - Detalhes do Passeio

| ID | Itens Avaliados | Respostas | Nota |
|---|---|---|---|
| P_8_1 | O piso tátil está no eixo da faixa livre ? | Não | 0 |
| P_8_2 | Se tem uma leve mudança de direção está conforme a norma ? | Não | 0 |
