# Lote 1 - Rota: Padre Pedro Pinto

**FRATAR**  
ENGENHARIA CONSULTIVA

| Diagnóstico da Calçada | Qualidade do Serviço | |
|---|---|---|
| Endereço: Rua Padre Pedro Pinto, 6650 | 63 | C |
| Data do Registro: 13/11/2019 10:36:47 | | |

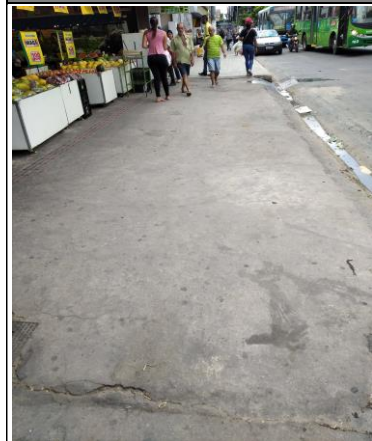
## Foto Geral

| ID | Itens Avaliados | Respostas | Nota |
|---|---|---|---|
| P_5 | Condições Gerais do Piso e meio-fio da calçada ? | Regular | 5 |
| P_6 | Presença de desníveis ? | Médio | 3 |
| P_16 | Classificação geral da calçada pelo pesquisador. | Regular | 5 |

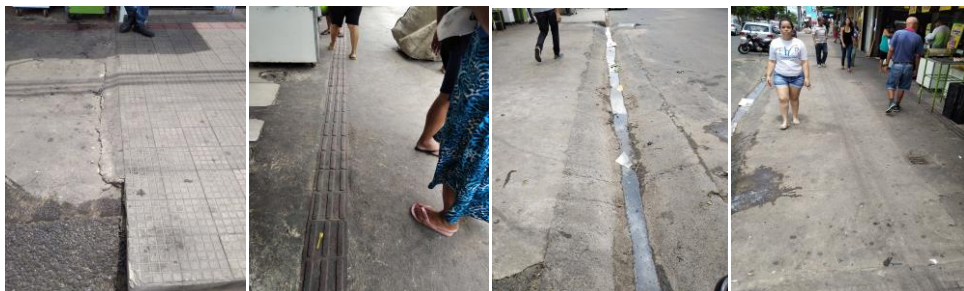
## Fotos Complementares - Detalhes do Passeio

| ID | Itens Avaliados | Respostas | Nota |
|---|---|---|---|
| P_8_1 | O piso tátil está no eixo da faixa livre ? | Não | 0 |
| P_8_2 | Se tem uma leve mudança de direção está conforme a norma ? | Não | 0 |
