| Diagnóstico da Calçada | Qualidade do Serviço | |
| Endereço: Av. Afonso Pena, 3808 | 71 | B |

## Lote 5 - Rota: Afonso Pena

**FRATAR**  
ENGENHARIA CONSULTIVA

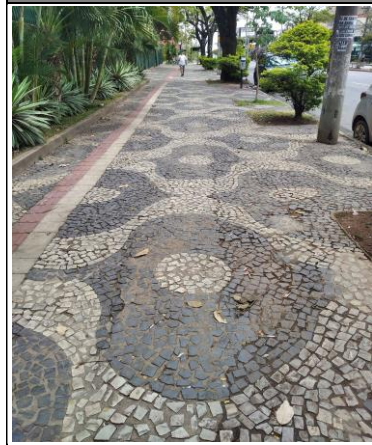
Foto Geral

| ID | Itens Avaliados | Respostas | Nota |
|---|---|---|---|
| P_4 | Existência de Buracos ? | Poucos | 5 |
| P_5 | Condições Gerais do Piso e meio-fio da calçada ? | Regular | 5 |
| P_16 | Classificação geral da calçada pelo pesquisador. | Regular | 5 |

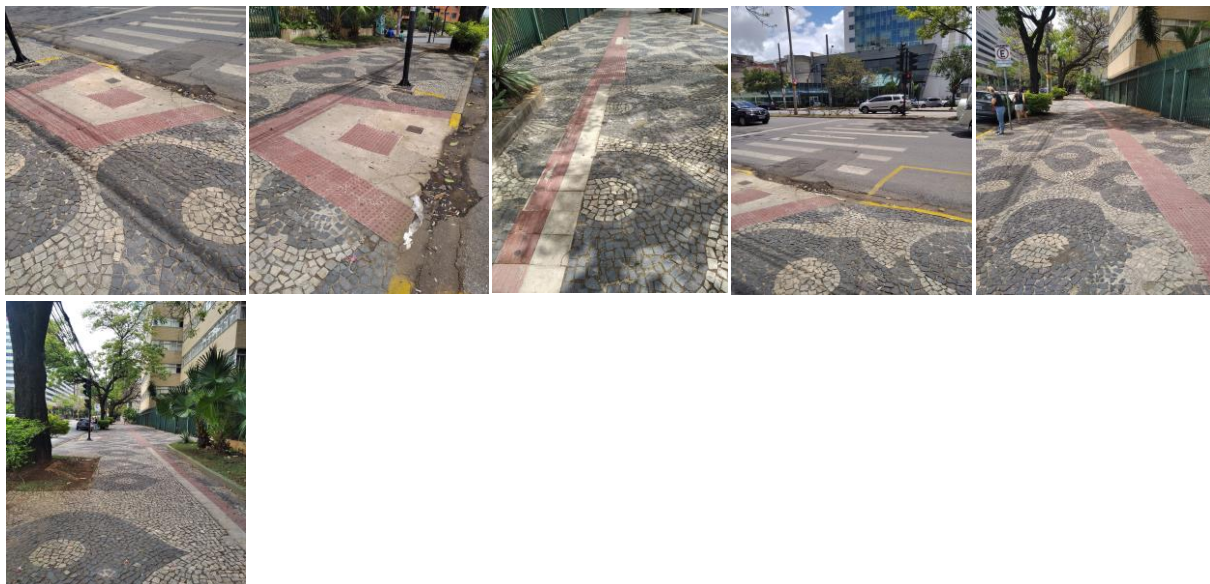
Fotos Complementares - Detalhes do Passeio

| ID | Itens Avaliados | Respostas | Nota |
|---|---|---|---|
| P_7_1_2 | Se for do Tipo 1, O rebaixo tem abas conforme a norma ? | Não | -1 |
| P_7_3 | O rebaixo possui piso tátil ? | Tem só piso de alerta | -1 |
| P_8_1 | O piso tátil está no eixo da faixa livre ? | Não | 0 |
