# Lote 1 - Rota: Noroeste

| Diagnóstico da Calçada | Qualidade do Serviço | |
| Endereço: Av. Brigadeiro Eduardo Gomes, 1195 | 50 | D |
| Num. Lote CTM: 130479100195 | | |

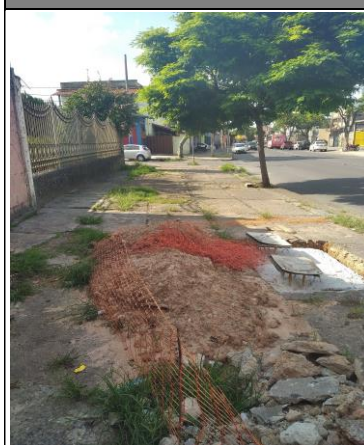
## Foto Geral

| ID | Itens Avaliados | Respostas | Nota |
|---|---|---|---|
| P_4 | Existência de Buracos ? | Muitos | 0 |
| P_5 | Condições Gerais do Piso e meio-fio da calçada ? | Péssimo | 0 |
| P_16 | Classificação geral da calçada pelo pesquisador. | Ruim | 0 |
