# Lote 5 - Rota: Afonso Pena

**FRATAR**  
ENGENHARIA CONSULTIVA

| Diagnóstico da Calçada | Qualidade do Serviço | |
| Endereço: Av. Afonso Pena, 3400 | 61 | C |

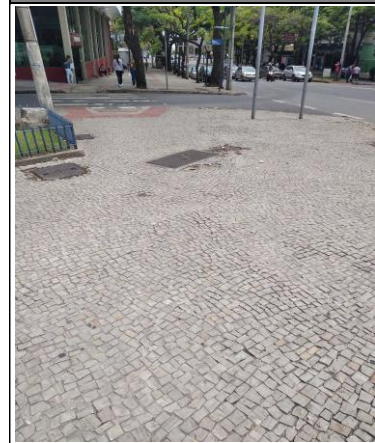
Foto Geral

| ID | Itens Avaliados | Respostas | Nota |
|---|---|---|---|
| P_4 | Existência de Buracos ? | Poucos | 5 |
| P_5 | Condições Gerais do Piso e meio-fio da calçada ? | Regular | 5 |
| P_16 | Classificação geral da calçada pelo pesquisador. | Regular | 5 |

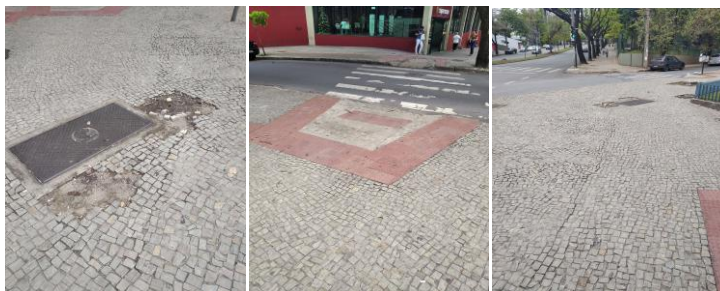
Fotos Complementares - Detalhes do Passeio

| ID | Itens Avaliados | Respostas | Nota |
|---|---|---|---|
| P_7_1_2 | Se for do Tipo 1, O rebaixo tem abas conforme a norma ? | Não | -1 |
| P_7_3 | O rebaixo possui piso tátil ? | Tem só piso de alerta | -1 |
