# Lote 1 - Rota: Noroeste

| Diagnóstico da Calçada | Qualidade do Serviço | |
| Endereço: Av. Ivaí, 184 | 45 | D |
| Num. Lote CTM: 130079000050 | | |

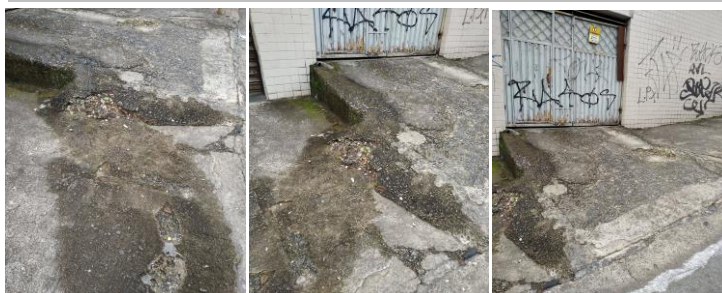
## Fotos Complementares - Detalhes do Passeio

| ID | Itens Avaliados | Respostas | Nota |
|---|---|---|---|
| P_4 | Existência de Buracos ? | Poucos | 5 |
| P_5 | Condições Gerais do Piso e meio-fio da calçada ? | Péssimo | 0 |
| P_6 | Presença de desníveis ? | Severo | 0 |
