# Lote 5 - Rota: Sul

**FRATAR**  
ENGENHARIA CONSULTIVA

| Diagnóstico da Calçada | Qualidade do Serviço | |
| Endereço: Av. Nossa Sra. Do Carmo, 2070 | 50 | D |

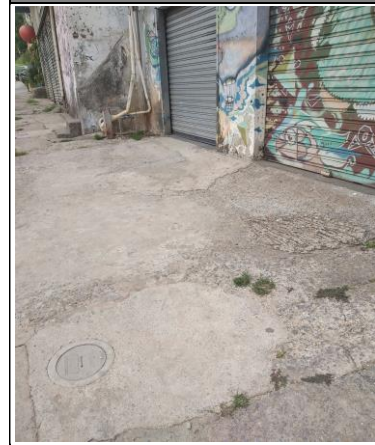
## Foto Geral

| ID | Itens Avaliados | Respostas | Nota |
|---|---|---|---|
| P_4 | Existência de Buracos ? | Muitos | 0 |
| P_5 | Condições Gerais do Piso e meio-fio da calçada ? | Péssimo | 0 |
| P_16 | Classificação geral da calçada pelo pesquisador. | Ruim | 0 |

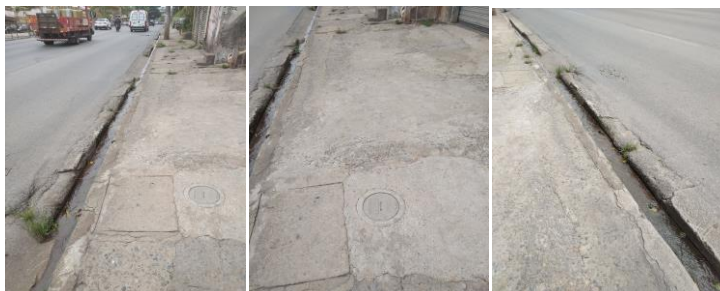
## Fotos Complementares - Detalhes do Passeio

| ID | Itens Avaliados | Respostas | Nota |
|---|---|---|---|
| P_9 | A calçada Possui Rebaixamento de Veículos correto ? | Não | 0 |
