# Lote 1 - Rota: Padre Pedro Pinto

**FRATAR**  
ENGENHARIA CONSULTIVA

| Diagnóstico da Calçada | Qualidade do Serviço | |
| Endereço: Rua Padre Pedro Pinto, 5030 | 80 | B |

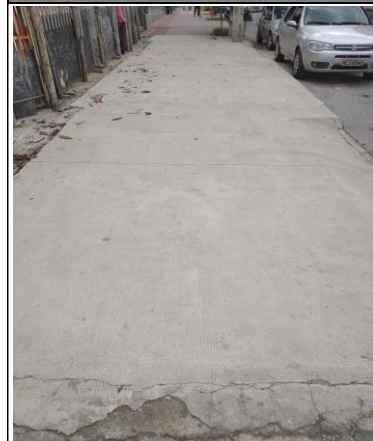
Foto Geral

| ID | Itens Avaliados | Respostas | Nota |
|---|---|---|---|
| P_5 | Condições Gerais do Piso e meio-fio da calçada ? | Regular | 5 |
| P_11 | O Passeio está no padrão da SMPU ? | Não | 0 |
| P_16 | Classificação geral da calçada pelo pesquisador. | Regular | 5 |
