## Lote 3 - Rota: Antônio Carlos II

**FRATAR**  
ENGENHARIA CONSULTIVA

| Diagnóstico da Calçada | Qualidade do Serviço | |
| Endereço: Av. Portugal, 681 | 46 | D |

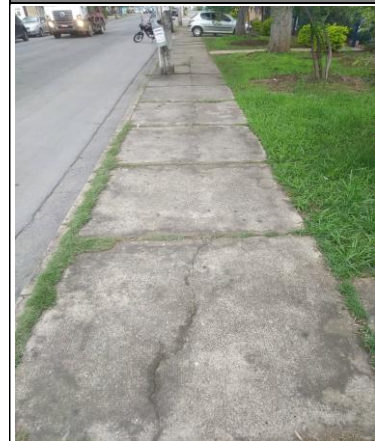
### Foto Geral

| ID | Itens Avaliados | Respostas | Nota |
|---|---|---|---|
| P_4 | Existência de Buracos ? | Muitos | 0 |
| P_5 | Condições Gerais do Piso e meio-fio da calçada ? | Péssimo | 0 |
| P_16 | Classificação geral da calçada pelo pesquisador. | Ruim | 0 |
