## Lote 4 - Rota: Contorno

**FRATAR**  
ENGENHARIA CONSULTIVA

| Diagnóstico da Calçada | Qualidade do Serviço | |
| Endereço: Av.Contorno, 5472 | 58 | C |

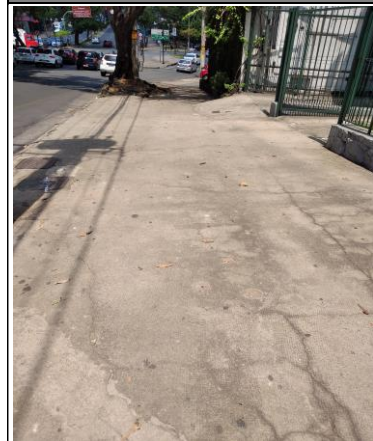
### Foto Geral

| ID | Itens Avaliados | Respostas | Nota |
|---|---|---|---|
| P_4 | Existência de Buracos ? | Poucos | 5 |
| P_5 | Condições Gerais do Piso e meio-fio da calçada ? | Regular | 5 |
| P_6 | Presença de desníveis ? | Médio | 3 |
| P_16 | Classificação geral da calçada pelo pesquisador. | Regular | 5 |
