## Lote 3 - Rota: Antônio Carlos II

| Diagnóstico da Calçada | Qualidade do Serviço | |
| Endereço: Av. Portugal, 1640 | 51 | C |
| Data do Registro: 16/11/2019 11:46:52 | | |

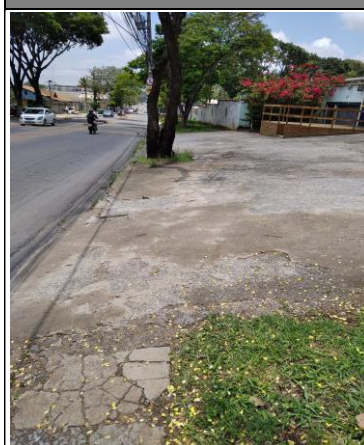
### Foto Geral

| ID | Itens Avaliados | Respostas | Nota |
|---|---|---|---|
| P_5 | Condições Gerais do Piso e meio-fio da calçada ? | Péssimo | 0 |
| P_16 | Classificação geral da calçada pelo pesquisador. | Ruim | 0 |

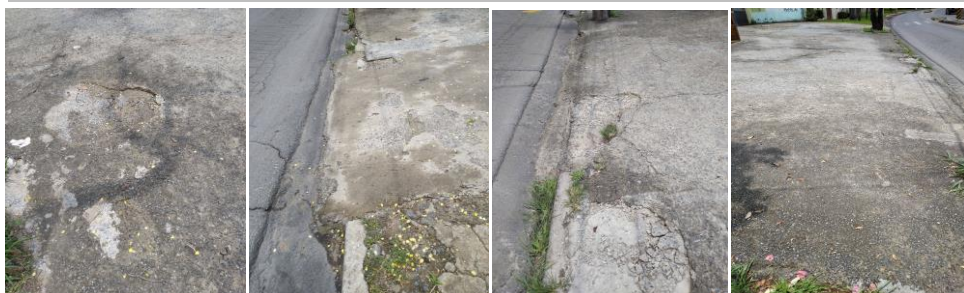
### Fotos Complementares - Detalhes do Passeio

| ID | Itens Avaliados | Respostas | Nota |
|---|---|---|---|
| P_4 | Existência de Buracos ? | Poucos | 5 |
| P_9 | A calçada Possui Rebaixamento de Veículos correto ? | Não | 0 |
