# Lote 1 - Rota: Noroeste

| Diagnóstico da Calçada | Qualidade do Serviço | |
| Endereço: Av. Abílio Machado, 1679 | 57 | C |
| Data do Registro: 11/11/2019 15:56:39 | | |

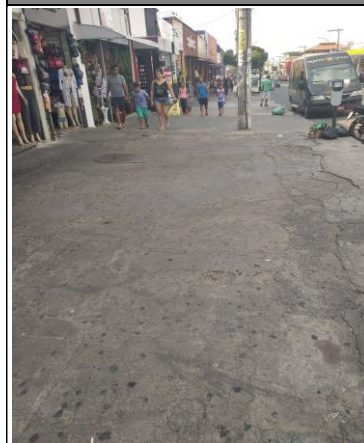
Foto Geral

| ID | Itens Avaliados | Respostas | Nota |
|---|---|---|---|
| P_5 | Condições Gerais do Piso e meio-fio da calçada ? | Péssimo | 0 |
| P_6 | Presença de desníveis ? | Leve | 7 |
| P_11 | O Passeio está no padrão da SMPU ? | Não | 0 |
| P_16 | Classificação geral da calçada pelo pesquisador. | Ruim | 0 |
