# Lote 1 - Rota: Noroeste

| Diagnóstico da Calçada | Qualidade do Serviço | |
| Endereço: Av. Ivaí, 173 | 60 | C |
| Data do Registro: 25/11/2019 15:12:56 | | |

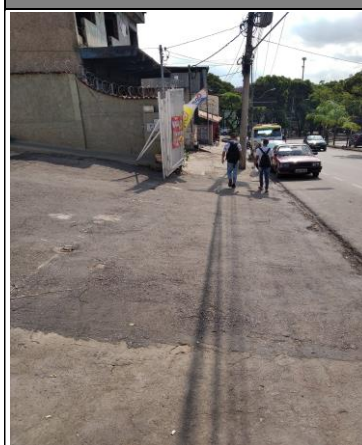
## Foto Geral

| ID | Itens Avaliados | Respostas | Nota |
|---|---|---|---|
| P_5 | Condições Gerais do Piso e meio-fio da calçada ? | Regular | 5 |
| P_16 | Classificação geral da calçada pelo pesquisador. | Regular | 5 |
