# Lote 5 - Rota: Afonso Pena

Diagnóstico da Calçada		Qualidade do Serviço	
Endereço: Av. Afonso Pena, 981			
Data do Registro: 04/11/2019 12:26:04	65	C	
Num. Lote CTM: 10409900140

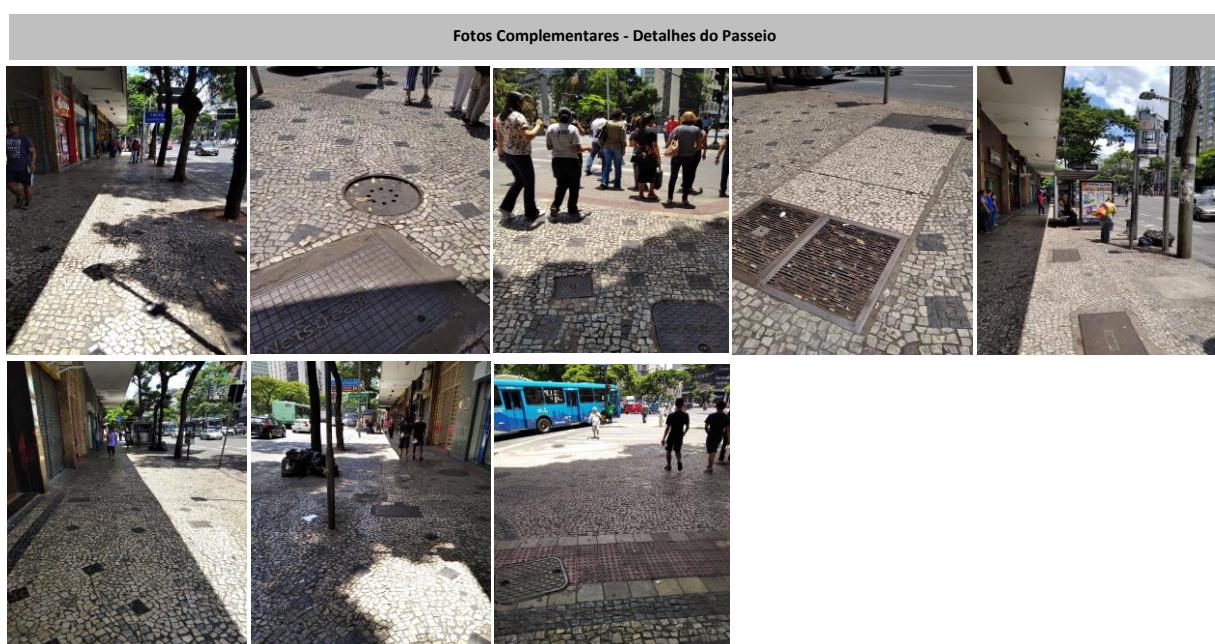
Localização da Testada
Foto Geral

ID	Itens Avaliados	Respostas	Nota
P_1	O Mobiliário urbano está dentro da faixa de serviço de 70 cm ?	Sim	-
P_2	Qual a largura livre do Passeio ?	Acima de 1.50 m	10
P_3	Tipo de revestimento da calçada ?	Pedra Portuguesa	8
P_4	Existencia de Buracos ?	Poucos	5
P_5	Condições Gerais do Piso e meio-fio da calçada ?	Ótimo(a)	10
P_6	Presença de desniveis ?	Nenhum	10
P_7	Tem rebaixamento de calçada para Pedestre ?	Sim	7
P_8	Possui piso tátil ao longo da Calçada ?	Não	-
P_9	A calçada Possui Rebaixamento de Veículos correto ?	N.A	0
P_10	Existencia de altura livre menor que 2,10 m ?	Não	-
P_11	O Passeio está no padrao da SMPU ?	Não	0
P_12	A testada possui prática de estacionamento sobre o passeio ?	Não	10
P_13	Existe algum dispositivo de Drenagem sobre a calçada ?	Sim	0
P_14	Existe PED em frente a testada ?	Sim	-
P_15	Existe FTP em frente a testada ?	Não	-
P_16	Classificação geral da calçada pelo pesquisador.	Regular	5
