## Lote 4 - Rota: Raja Gabágia

**FRATAR**  
ENGENHARIA CONSULTIVA

| Diagnóstico da Calçada | Qualidade do Serviço | |
| Endereço: Rua Curitiba, 1790 | 60 | C |

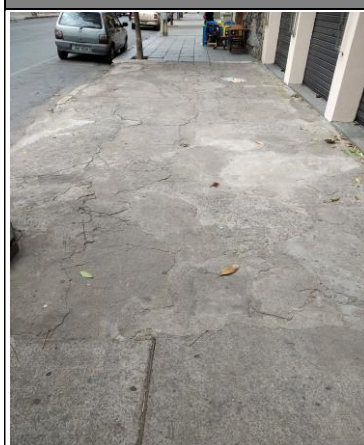
### Foto Geral

| ID | Itens Avaliados | Respostas | Nota |
|---|---|---|---|
| P_5 | Condições Gerais do Piso e meio-fio da calçada ? | Péssimo | 0 |
| P_9 | A calçada Possui Rebaixamento de Veículos correto ? | Não | 0 |
| P_11 | O Passeio está no padrão da SMPU ? | Não | 0 |
| P_16 | Classificação geral da calçada pelo pesquisador. | Ruim | 0 |
