# Lote 4 - Rota: Raja Gabágia

**FRATAR**  
ENGENHARIA CONSULTIVA

| Diagnóstico da Calçada | Qualidade do Serviço | |
|---|---|---|
| Endereço: Av. Raja Gabágia, 3502 | 55 | C |
| Num. Lote CTM: 90999201240 | | |

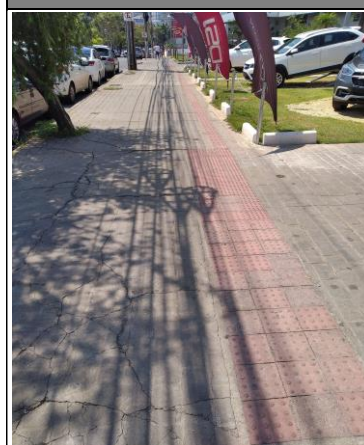
## Foto Geral

| ID | Itens Avaliados | Respostas | Nota |
|---|---|---|---|
| P_4 | Existência de Buracos ? | Poucos | 5 |
| P_5 | Condições Gerais do Piso e meio-fio da calçada ? | Regular | 5 |
| P_9 | A calçada Possui Rebaixamento de Veículos correto ? | Não | 0 |
| P_11 | O Passeio está no padrão da SMPU ? | Não | 0 |
| P_12 | A testada possui prática de estacionamento sobre o passeio ? | Sim | 0 |
| P_16 | Classificação geral da calçada pelo pesquisador. | Regular | 5 |

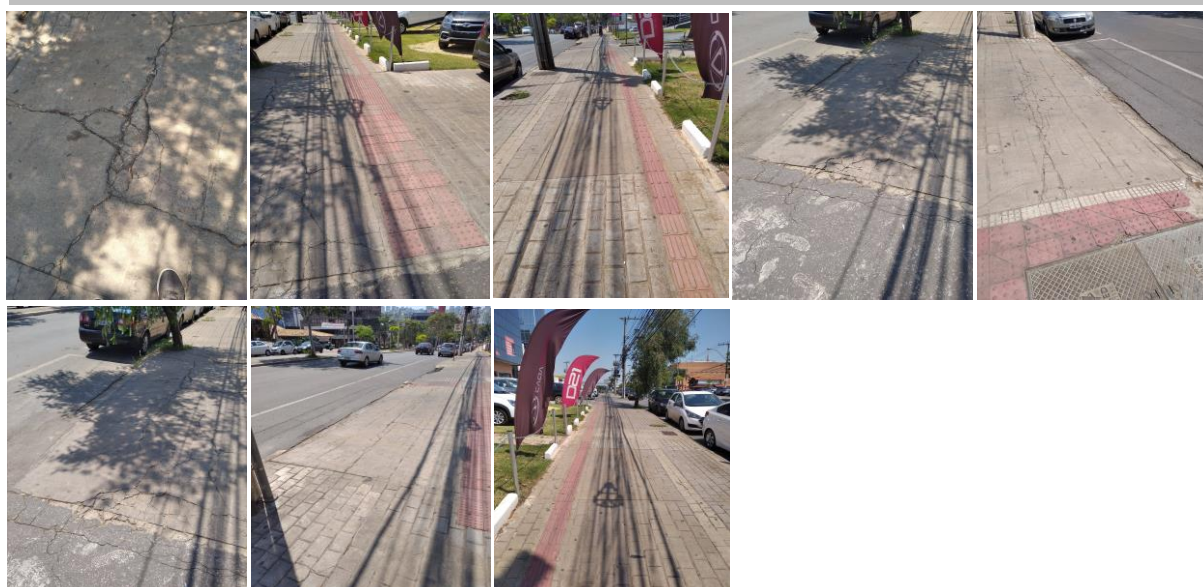
## Fotos Complementares - Detalhes do Passeio

| ID | Itens Avaliados | Respostas | Nota |
|---|---|---|---|
| P_8_1 | O piso tátil está no eixo da faixa livre ? | Não | 0 |
| P_8_2 | Se tem uma leve mudança de direção está conforme a norma ? | Não | 0 |
