| Diagnóstico da Calçada | Qualidade do Serviço | |
| Endereço: Av. Afonso Pena, s/nº | 63 | C |
| Data do Registro: 02/11/2019 11:20:00 | | |

## Lote 5 - Rota: Afonso Pena

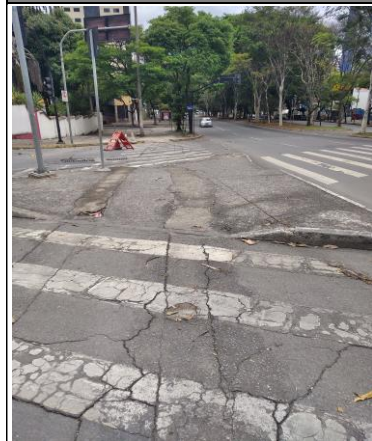
Foto Geral

| ID | Itens Avaliados | Respostas | Nota |
|---|---|---|---|
| P_4 | Existência de Buracos ? | Poucos | 5 |
| P_5 | Condições Gerais do Piso e meio-fio da calçada ? | Regular | 5 |
| P_16 | Classificação geral da calçada pelo pesquisador. | Regular | 5 |

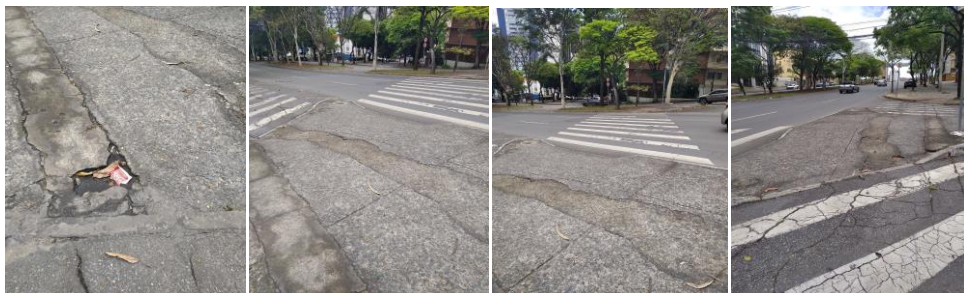
Fotos Complementares - Detalhes do Passeio

| ID | Itens Avaliados | Respostas | Nota |
|---|---|---|---|
| P_7_1_2 | Se for do Tipo 1, O rebaixo tem abas conforme a norma ? | Não | -1 |
| P_7_3 | O rebaixo possui piso tátil ? | Não tem nenhum | -1 |
