## Lote 3 - Rota: Antônio Carlos II

| Diagnóstico da Calçada | Qualidade do Serviço | |
| Endereço: Av. Portugal, 54 | 26 | E |
| Num. Lote CTM: 200029900435 | | |

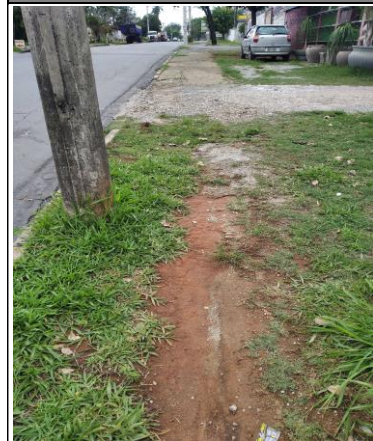
### Foto Geral

| ID | Itens Avaliados | Respostas | Nota |
|---|---|---|---|
| P_3 | Tipo de revestimento da calçada ? | Terra | -10 |
| P_4 | Existência de Buracos ? | Muitos | 0 |
| P_5 | Condições Gerais do Piso e meio-fio da calçada ? | Péssimo | 0 |
| P_16 | Classificação geral da calçada pelo pesquisador. | Ruim | 0 |
