## Lote 4 - Rota: Contorno

**FRATAR**  
ENGENHARIA CONSULTIVA

| Diagnóstico da Calçada | Qualidade do Serviço | |
|---|---|---|
| Endereço: Av.Contorno, 9700 | 78 | B |
| Data do Registro: 28/10/2019 14:48:36 | | |

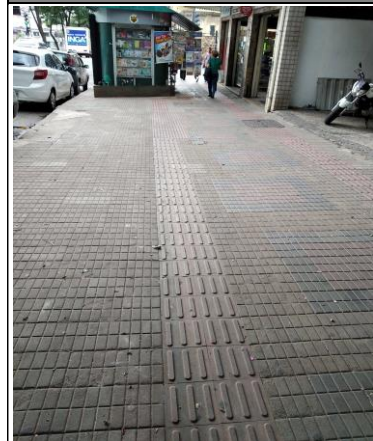
### Foto Geral

| ID | Itens Avaliados | Respostas | Nota |
|---|---|---|---|
| P_4 | Existência de Buracos ? | Poucos | 5 |
| P_5 | Condições Gerais do Piso e meio-fio da calçada ? | Regular | 5 |
| P_16 | Classificação geral da calçada pelo pesquisador. | Regular | 5 |

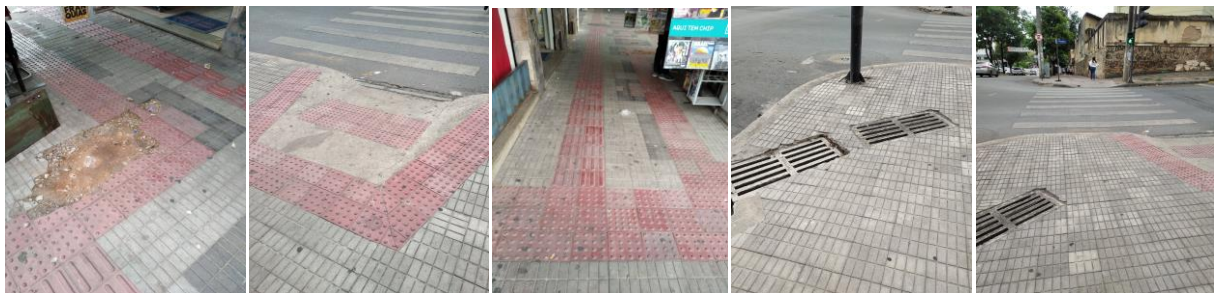
### Fotos Complementares - Detalhes do Passeio

| ID | Itens Avaliados | Respostas | Nota |
|---|---|---|---|
| P_7_1_2 | Se for do Tipo 1, O rebaixo tem abas conforme a norma ? | Não | -1 |
| P_7_3 | O rebaixo possui piso tátil ? | Tem só piso de alerta | -1 |
