# Lote 5 - Rota: Sul

| Diagnóstico da Calçada | Qualidade do Serviço | |
| Endereço: Gonçalves Dias, 1171 | 45 | D |
| Num. Lote CTM: 10148100280 | | |

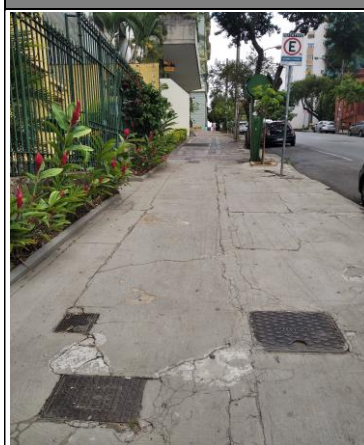
## Foto Geral

| ID | Itens Avaliados | Respostas | Nota |
|---|---|---|---|
| P_4 | Existência de Buracos ? | Poucos | 5 |
| P_5 | Condições Gerais do Piso e meio-fio da calçada ? | Péssimo | 0 |
| P_6 | Presença de desníveis ? | Severo | 0 |
| P_16 | Classificação geral da calçada pelo pesquisador. | Ruim | 0 |
