# Lote 4 - Rota: Raja Gabália

**FRATAR**  
ENGENHARIA CONSULTIVA

| Diagnóstico da Calçada | Qualidade do Serviço | |
| Endereço: Rua São Paulo, 957 | 58 | C |

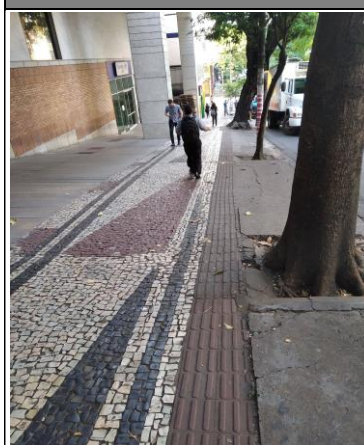
## Foto Geral

| ID | Itens Avaliados | Respostas | Nota |
|---|---|---|---|
| P_4 | Existência de Buracos ? | Poucos | 5 |
| P_5 | Condições Gerais do Piso e meio-fio da calçada ? | Regular | 5 |
| P_9 | A calçada Possui Rebaixamento de Veículos correto ? | Não | 0 |
| P_11 | O Passeio está no padrão da SMPU ? | Não | 0 |
| P_16 | Classificação geral da calçada pelo pesquisador. | Ruim | 0 |

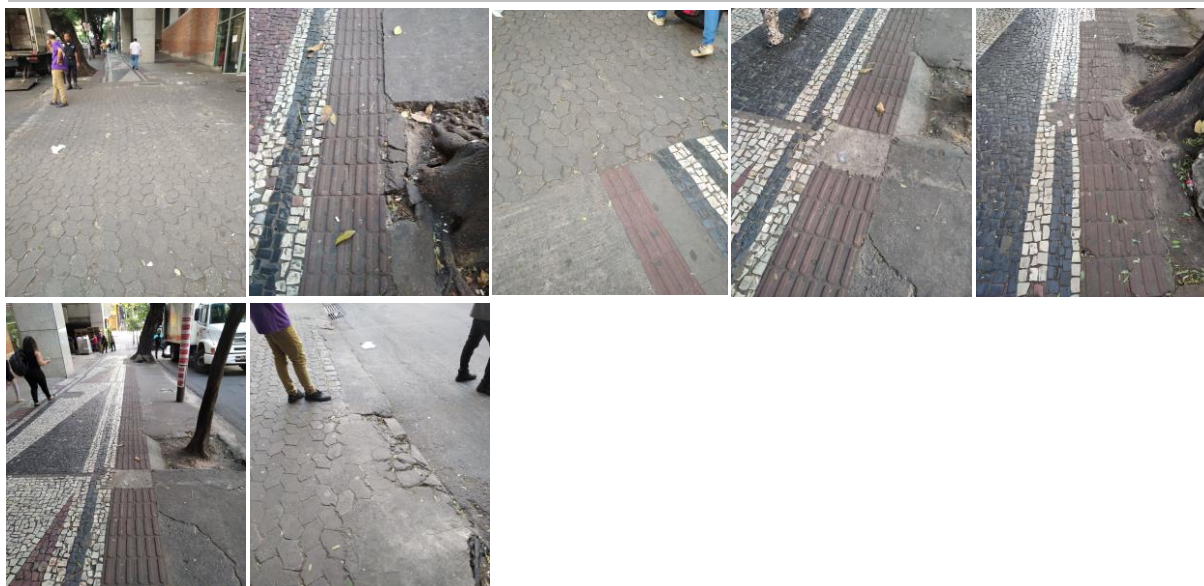
## Fotos Complementares - Detalhes do Passeio

| ID | Itens Avaliados | Respostas | Nota |
|---|---|---|---|
| P_8_1 | O piso tátil está no eixo da faixa livre ? | Não | 0 |
| P_8_2 | Se tem uma leve mudança de direção está conforme a norma ? | Não | 0 |
| P_8_8 | O piso tátil está em boas condições aparentes? | Não | 0 |
