# Lote 4 - Rota: Raja Gabáglia

**FRATAR**  
ENGENHARIA CONSULTIVA

| Diagnóstico da Calçada | Qualidade do Serviço | |
| Endereço: Av. Raja Gabáglia, 2271 | 80 | B |

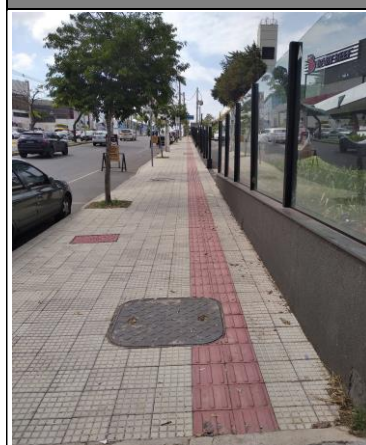
## Foto Geral

| ID | Itens Avaliados | Respostas | Nota |
|---|---|---|---|
| P_4 | Existência de Buracos ? | Poucos | 5 |
| P_5 | Condições Gerais do Piso e meio-fio da calçada ? | Regular | 5 |
| P_16 | Classificação geral da calçada pelo pesquisador. | Regular | 5 |

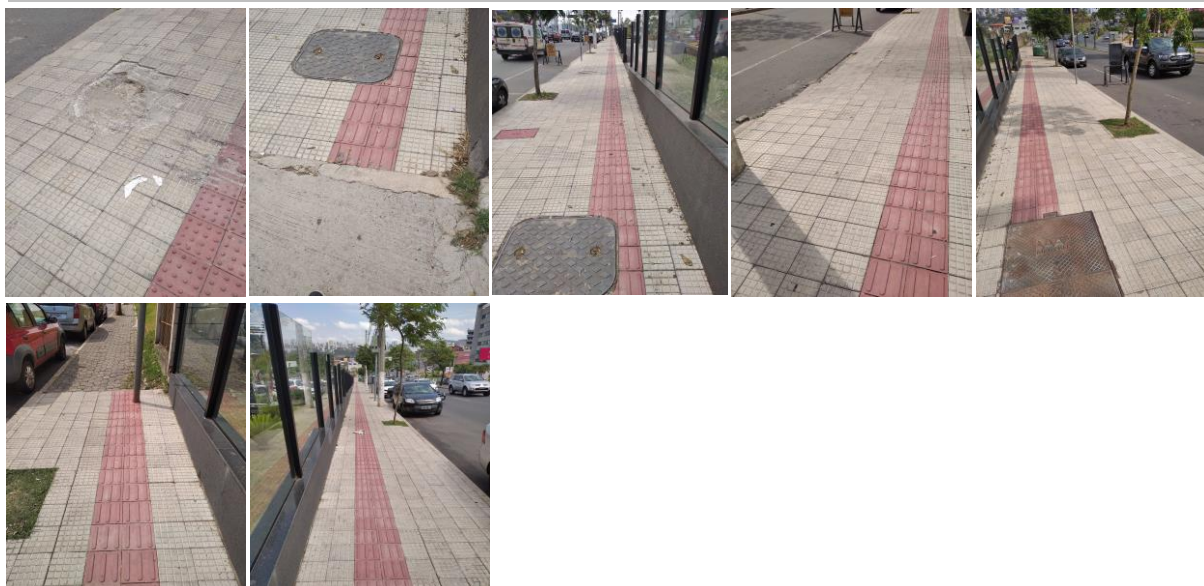
## Fotos Complementares - Detalhes do Passeio

| ID | Itens Avaliados | Respostas | Nota |
|---|---|---|---|
| P_8_1 | O piso tátil está no eixo da faixa livre ? | Não | 0 |
| P_8_2 | Se tem uma leve mudança de direção está conforme a norma ? | Não | 0 |
