## Lote 4 - Rota: Contorno

**FRATAR**  
ENGENHARIA CONSULTIVA

| Diagnóstico da Calçada | Qualidade do Serviço | |
| Endereço: Av.Contorno, 2887 | 82 | B |

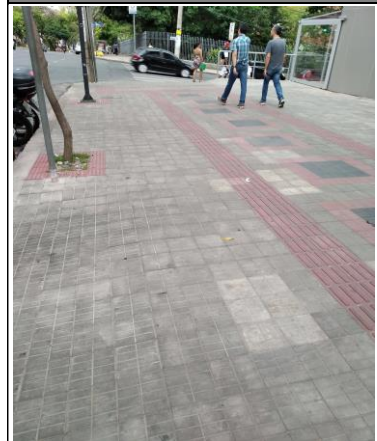
Foto Geral

| ID | Itens Avaliados | Respostas | Nota |
|---|---|---|---|
| P_16 | Classificação geral da calçada pelo pesquisador. | Regular | 5 |

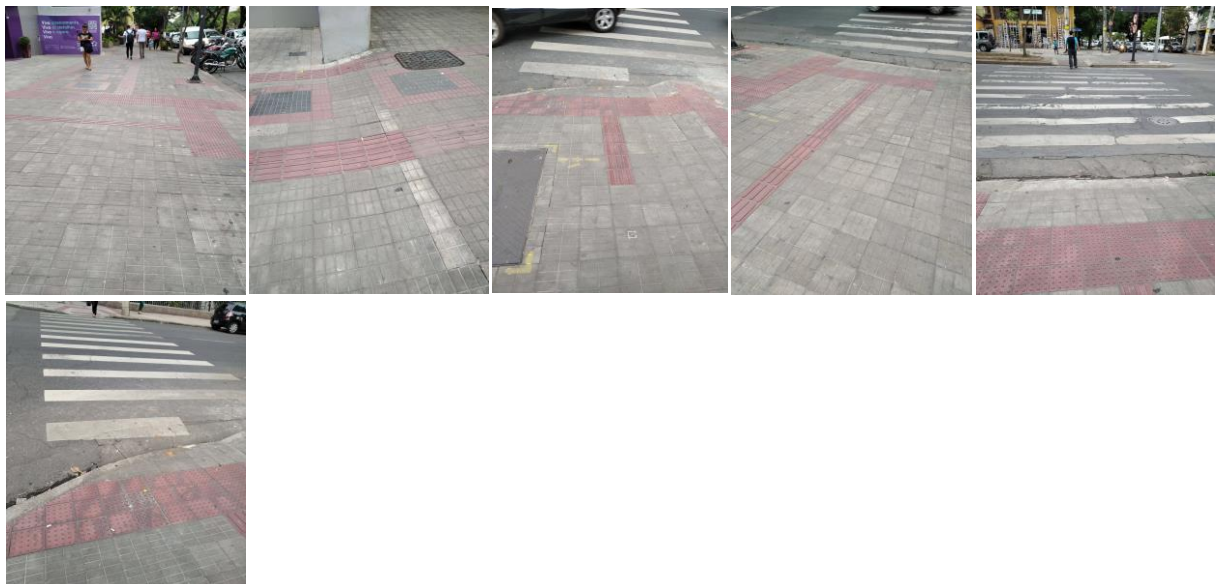
Fotos Complementares - Detalhes do Passeio

| ID | Itens Avaliados | Respostas | Nota |
|---|---|---|---|
| P_6 | Presença de desníveis ? | Leve | 7 |
| P_11 | O Passeio está no padrão da SMPU ? | Não | 0 |
