# Lote 1 - Rota: Carlos Luz

**FRATAR**  
ENGENHARIA CONSULTIVA

| Diagnóstico da Calçada | Qualidade do Serviço | |
| Endereço: Rua Monteiro Lobato, 210 | 69 | C |

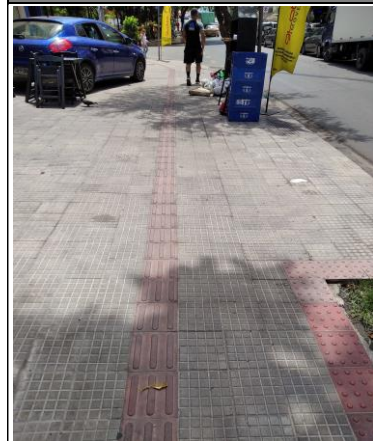
## Foto Geral

| ID | Itens Avaliados | Respostas | Nota |
|---|---|---|---|
| P_16 | Classificação geral da calçada pelo pesquisador. | Regular | 5 |

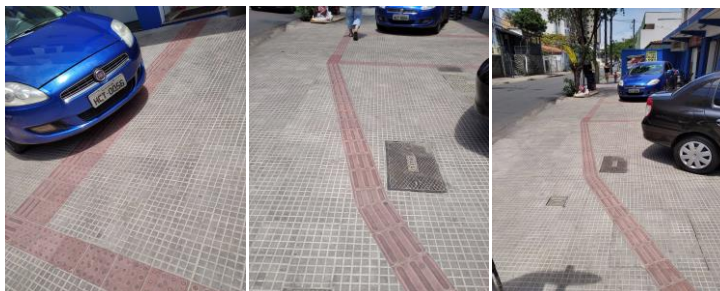
## Fotos Complementares - Detalhes do Passeio

| ID | Itens Avaliados | Respostas | Nota |
|---|---|---|---|
| P_11 | O Passeio está no padrão da SMPU ? | Não | 0 |
| P_12 | A testada possui prática de estacionamento sobre o passeio ? | Sim | 0 |

| ID | Itens Avaliados | Respostas | Nota |
|---|---|---|---|
| P_8_1 | O piso tátil está no eixo da faixa livre ? | Não | 0 |
| P_8_9 | O piso tátil apresenta desenho com bom senso? | Não | 0 |
