# Lote 4 - Rota: Raja Gabáglia

**FRATAR**  
ENGENHARIA CONSULTIVA

| Diagnóstico da Calçada | Qualidade do Serviço | |
| Endereço: Av. Raja Gabáglia, 2221 | 51 | C |

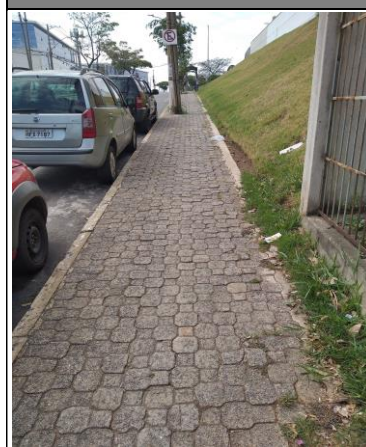
## Foto Geral

| ID | Itens Avaliados | Respostas | Nota |
|---|---|---|---|
| P_4 | Existência de Buracos ? | Poucos | 5 |
| P_5 | Condições Gerais do Piso e meio-fio da calçada ? | Regular | 5 |
| P_7 | Tem rebaixamento de calçada para Pedestre ? | Não, mas deveria ter. | 0 |
| P_9 | A calçada Possui Rebaixamento de Veículos correto ? | Não | 0 |
| P_11 | O Passeio está no padrão da SMPU ? | Não | 0 |
| P_16 | Classificação geral da calçada pelo pesquisador. | Regular | 5 |
