## Lote 4 - Rota: Contorno

| Diagnóstico da Calçada | Qualidade do Serviço | |
| Endereço: Av.Contorno, 3849 | 48 | D |
| Data do Registro: 09/11/2019 15:33:18 | | |

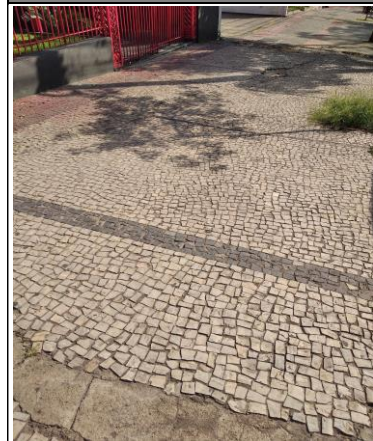
### Foto Geral

| ID | Itens Avaliados | Respostas | Nota |
|---|---|---|---|
| P_4 | Existência de Buracos ? | Muitos | 0 |
| P_5 | Condições Gerais do Piso e meio-fio da calçada ? | Péssimo | 0 |
| P_16 | Classificação geral da calçada pelo pesquisador. | Ruim | 0 |
