## Lote 3 - Rota: Leste 3

**FRATAR**  
ENGENHARIA CONSULTIVA

| Diagnóstico da Calçada | Qualidade do Serviço | |
| Endereço: Av. Andradas, 69 | 43 | D |

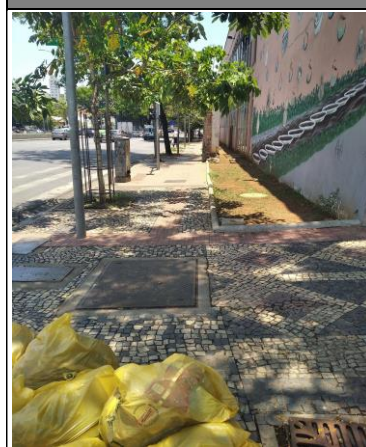
Foto Geral

| ID | Itens Avaliados | Respostas | Nota |
|---|---|---|---|
| P_4 | Existência de Buracos ? | Muitos | 0 |
| P_5 | Condições Gerais do Piso e meio-fio da calçada ? | Péssimo | 0 |
| P_16 | Classificação geral da calçada pelo pesquisador. | Ruim | 0 |
