## Lote 5 - Rota: Afonso Pena

**FRATAR**  
ENGENHARIA CONSULTIVA

| Diagnóstico da Calçada | Qualidade do Serviço | |
| Endereço: Av. Afonso Pena, 3603 | 57 | C |

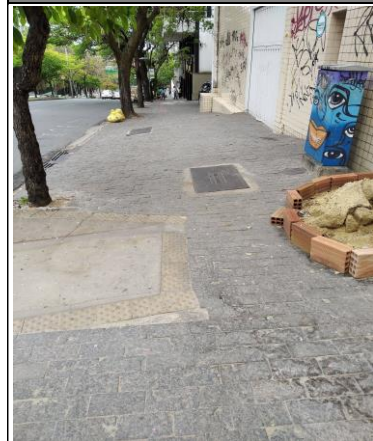
### Foto Geral

| ID | Itens Avaliados | Respostas | Nota |
|---|---|---|---|
| P_5 | Condições Gerais do Piso e meio-fio da calçada ? | Regular | 5 |
| P_9 | A calçada Possui Rebaixamento de Veículos correto ? | Não | 0 |
| P_11 | O Passeio está no padrão da SMPU ? | Não | 0 |
| P_16 | Classificação geral da calçada pelo pesquisador. | Regular | 5 |

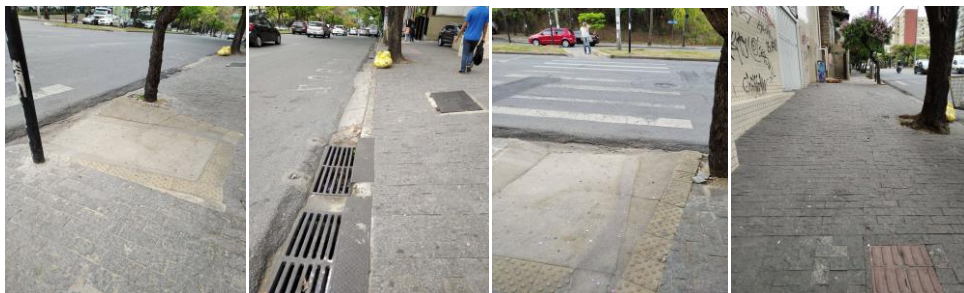
### Fotos Complementares - Detalhes do Passeio

| ID | Itens Avaliados | Respostas | Nota |
|---|---|---|---|
| P_7_1_2 | Se for do Tipo 1, O rebaixo tem abas conforme a norma ? | Não | -1 |
| P_7_3 | O rebaixo possui piso tátil ? | Tem só piso de alerta | -1 |
| P_7_3_1 | O piso tátil de alerta e direcional do rebaixo está conforme a norma ? | Não | -1 |
