## Lote 3 - Rota: Antônio Carlos II

| Diagnóstico da Calçada | Qualidade do Serviço | |
| Endereço: Av. Portugal, 1535 | 68 | C |
| Num. Lote CTM: 200068000075 | | |

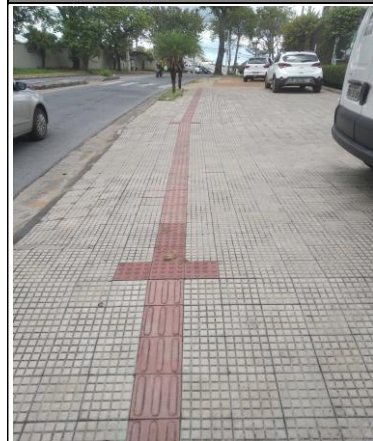
### Foto Geral

| ID | Itens Avaliados | Respostas | Nota |
|---|---|---|---|
| P_6 | Presença de desníveis ? | Médio | 3 |
| P_11 | O Passeio está no padrão da SMPU ? | Não | 0 |
| P_12 | A testada possui prática de estacionamento sobre o passeio ? | Sim | 0 |
| P_16 | Classificação geral da calçada pelo pesquisador. | Regular | 5 |

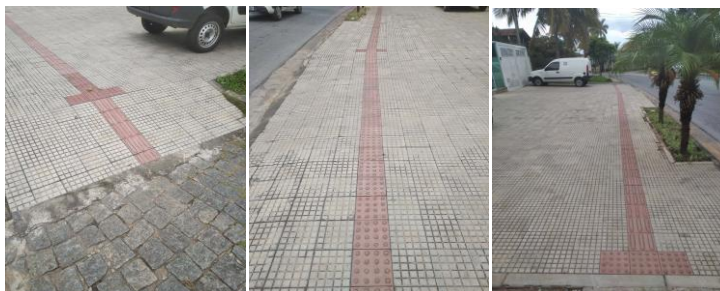
### Fotos Complementares - Detalhes do Passeio

| ID | Itens Avaliados | Respostas | Nota |
|---|---|---|---|
| P_8_2 | Se tem uma leve mudança de direção está conforme a norma ? | Não | 0 |
| P_8_7 | O piso tátil tem conexão com os lotes vizinhos? | Não | 0 |
| P_8_9 | O piso tátil apresenta desenho com bom senso? | Não | 0 |
