# Lote 1 - Rota: Noroeste

| Diagnóstico da Calçada | Qualidade do Serviço | |
| Endereço: Av. Abílio Machado, 1223 | 38 | D |
| Data do Registro: 11/11/2019 15:11:27 | | |

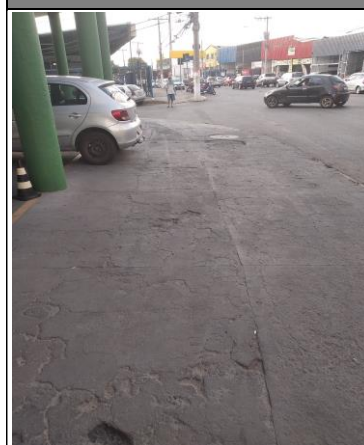
## Foto Geral

| ID | Itens Avaliados | Respostas | Nota |
|---|---|---|---|
| P_5 | Condições Gerais do Piso e meio-fio da calçada ? | Péssimo | 0 |
| P_6 | Presença de desníveis ? | Médio | 3 |
| P_9 | A calçada Possui Rebaixamento de Veículos correto ? | Não | 0 |
| P_11 | O Passeio está no padrão da SMPU ? | Não | 0 |
| P_12 | A testada possui prática de estacionamento sobre o passeio ? | Sim | 0 |
| P_16 | Classificação geral da calçada pelo pesquisador. | Ruim | 0 |

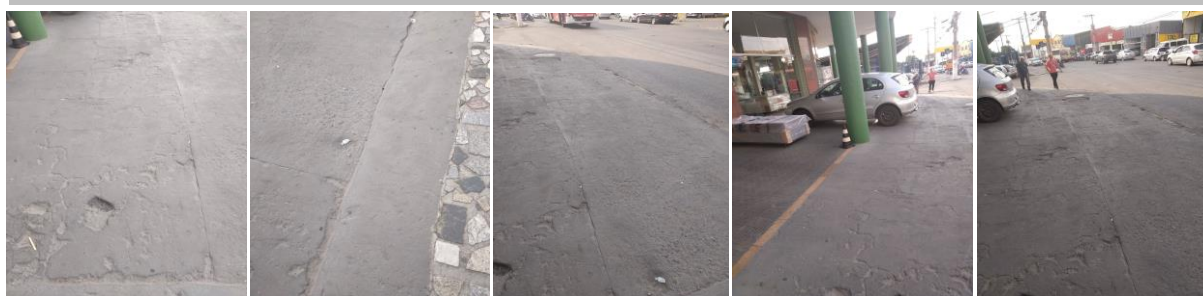
## Fotos Complementares - Detalhes do Passeio

| ID | Itens Avaliados | Respostas | Nota |
|---|---|---|---|
| P_4 | Existência de Buracos ? | Poucos | 5 |
