# Lote 4 - Rota: Raja Gabágia

**FRATAR**  
ENGENHARIA CONSULTIVA

| Diagnóstico da Calçada | Qualidade do Serviço | |
| Endereço: Rua Curitiba, 513 | 60 | C |

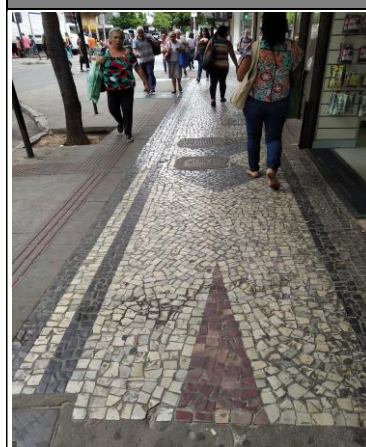
## Foto Geral

| ID | Itens Avaliados | Respostas | Nota |
|---|---|---|---|
| P_5 | Condições Gerais do Piso e meio-fio da calçada ? | Regular | 5 |
| P_16 | Classificação geral da calçada pelo pesquisador. | Regular | 5 |

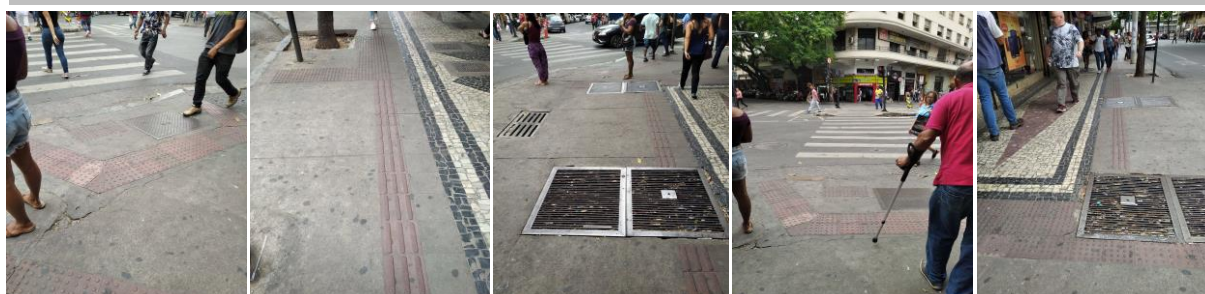
## Fotos Complementares - Detalhes do Passeio

| ID | Itens Avaliados | Respostas | Nota |
|---|---|---|---|
| P_4 | Existência de Buracos ? | Poucos | 5 |
| P_11 | O Passeio está no padrão da SMPU ? | Não | 0 |

| ID | Itens Avaliados | Respostas | Nota |
|---|---|---|---|
| P_7_1_2 | Se for do Tipo 1, O rebaixo tem abas conforme a norma ? | Não | -1 |
| P_7_3 | O rebaixo possui piso tátil ? | Tem só piso de alerta | -1 |
| P_7_3_1 | O piso tátil de alerta e direcional do rebaixo está conforme a norma ? | Não | -1 |
