| Diagnóstico da Calçada | Qualidade do Serviço | |
| Endereço: Rua Rio Grande do Norte, 982 | 68 | C |
| Num. Lote CTM: 10128000385 | | |

## Lote 5 - Rota: Afonso Pena

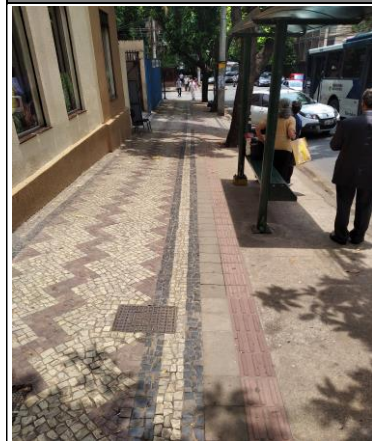
Foto Geral

| ID | Itens Avaliados | Respostas | Nota |
|---|---|---|---|
| P_4 | Existência de Buracos ? | Poucos | 5 |
| P_11 | O Passeio está no padrão da SMPU ? | Não | 0 |
| P_16 | Classificação geral da calçada pelo pesquisador. | Regular | 5 |

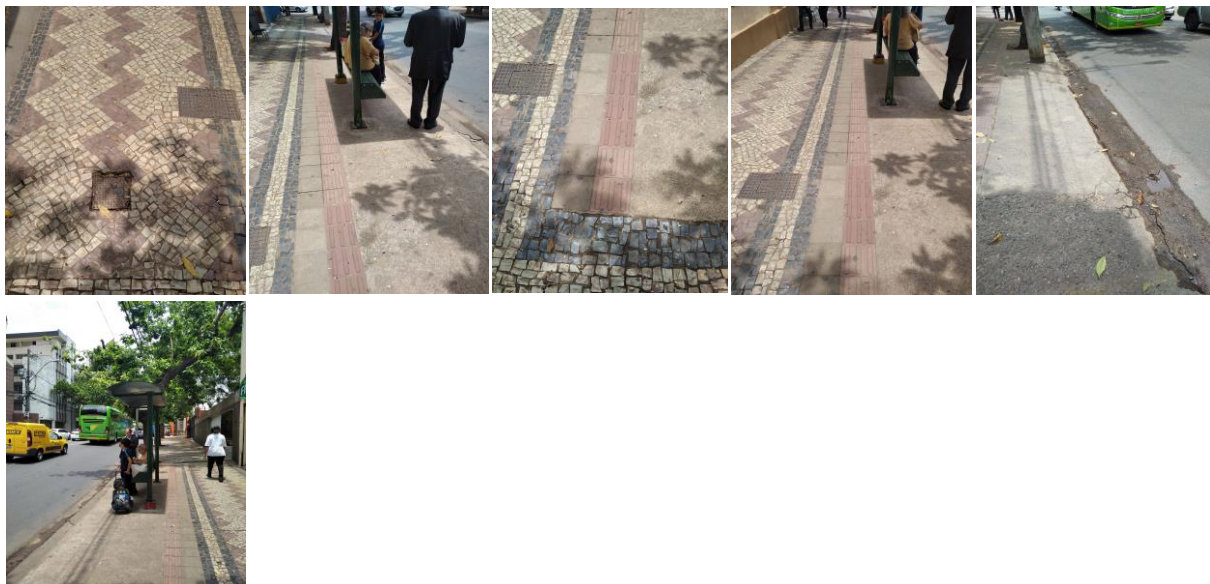
Fotos Complementares - Detalhes do Passeio

| ID | Itens Avaliados | Respostas | Nota |
|---|---|---|---|
| P_8_1 | O piso tátil está no eixo da faixa livre ? | Não | 0 |
| P_8_6 | Tem piso tátil em pontos de ônibus conforme a norma? | Não | 0 |
