# Lote 1 - Rota: Carlos Luz

**FRATAR**  
ENGENHARIA CONSULTIVA

| Diagnóstico da Calçada | Qualidade do Serviço | |
| Endereço: Rua Monteiro Lobato, 327 | 73 | B |

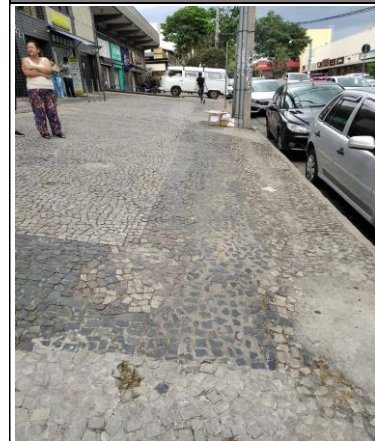
## Foto Geral

| ID | Itens Avaliados | Respostas | Nota |
|---|---|---|---|
| P_3 | Tipo de revestimento da calçada ? | Pedra Portuguesa | 8 |
| P_4 | Existência de Buracos ? | Poucos | 5 |
| P_5 | Condições Gerais do Piso e meio-fio da calçada ? | Regular | 5 |
| P_16 | Classificação geral da calçada pelo pesquisador. | Regular | 5 |
